## Avviso di Sicurezza Urgente

Trilogy Evo, Trilogy Evo O2, Trilogy EV300  
Allarme di interruzione dell'alimentazione

25-MAR-2024

**Riferimento:** Allarme per guasto della batteria di Trilogy Evo  
Trilogy Evo, Trilogy Evo O2 e Trilogy EV300  
2024-CC-SRC-001

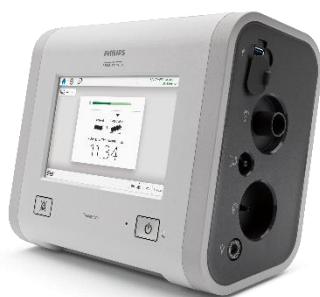
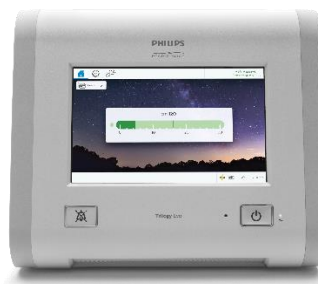
## 3. Prodotti interessati e come identificarli

Tutti i dispositivi Trilogy Evo, Trilogy Evo O2 e Trilogy EV300 sono soggetti a questo problema.
