# Notifica di sicurezza, Correzione di dispositivo medico #133261

## RayStation RayPlan 7-2024A, inclusi alcuni service pack

**28 marzo 2024**

**RSL-P-RS FSN Classe III 133261**

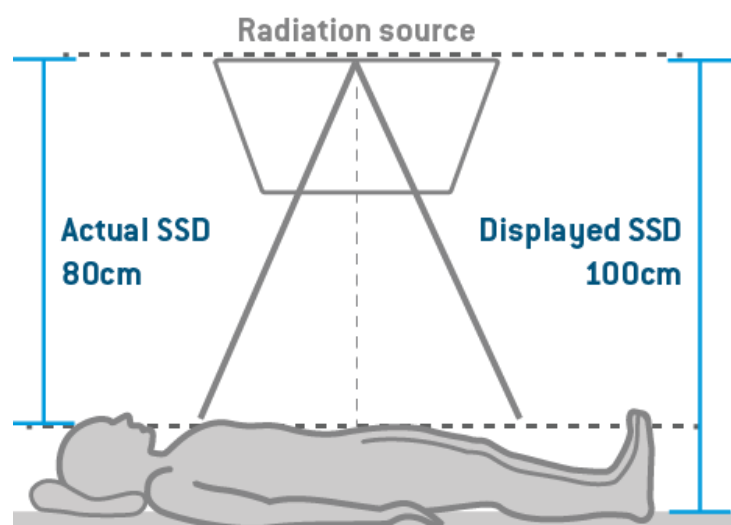
In questo esempio, l'SSD riportata dovrebbe corrispondere alla distanza tra la sorgente delle radiazioni e il punto di ingresso del fascio della ROI esterna paziente. Se si verifica il bug, la ROI esterna paziente non viene inclusa nel calcolo e l'SSD riportata errata corrisponde alla distanza tra la sorgente delle radiazioni e il punto di ingresso del fascio della ROI di tipo lettino, ossia la ROI successiva nel percorso del fascio.

- L'SSD prevista è di 100 cm e l'utente inserisce una SSD di 100 cm.
- Se si verifica il bug, anche se l'SSD riportata sarà di 100 cm, essa verrà calcolata come la distanza fino alla ROI di tipo lettino. In questo esempio, l'SSD verrà visualizzata come 100 cm nell'elenco dei fasci, ma l'isocentro del piano verrà in realtà posizionato facendo in modo che l'SSD effettiva (ossia la distanza fino al punto di ingresso della ROI esterna paziente) sia inferiore a 100 cm, come nella Figura 1 di seguito. In questo esempio, l'SSD effettiva nel piano è di 80 cm. Tutti i valori visualizzati sono corretti, ad eccezione del valore SSD riportato nell'elenco dei fasci.

- La dose viene calcolata in base al piano con SSD di 80 cm.
- L'SSD riportata nel piano RT/piano RT con ioni esportato e nel report del piano è di 100 cm.

- Se il paziente viene trattato con una SSD di 100 cm, la dose erogata non corrisponderà alla dose calcolata in RayStation/RayPlan.

**Figura 1.** Il paziente è mostrato in relazione alla sorgente delle radiazioni. In questo esempio, l'SSD riportata visualizzata in RayStation/RayPlan è di 100 cm, mentre l'SSD effettiva nel piano è di 80 cm.

- Se si deve impiegare l'SSD riportata per l'impostazione del paziente o per altre attività critiche, utilizzare lo strumento Measure (Misura) per misurare la distanza nella vista del paziente per assicurarsi che il valore SSD riportato sia corretto.
- Se il valore SSD riportato risulta errato, è possibile apportare piccole modifiche all'isocentro, agli angoli del fascio o alla geometria della ROI interessata finché non si ottiene il valore corretto.
- Si prega di comunicare questo suggerimento al personale che si occupa della pianificazione e a tutti gli utenti.
- Ispezionare il prodotto e individuare tutte le unità installate con i numeri di versione del software precedentemente citati.
- **Confermare di aver letto e compreso la presente notifica rispondendo all'e-mail di notifica.**

Il problema sarà risolto nella versione successiva di RayStation/RayPlan, disponibile sul mercato nel mese di aprile 2024 (previa autorizzazione alla commercializzazione in alcuni mercati). Se i clienti desiderano continuare a utilizzare le versioni di RayStation/RayPlan interessate da questa notifica, tutti gli utenti devono tenere presente questa notifica. In alternativa, i clienti possono scegliere di effettuare l'aggiornamento alla nuova versione non appena sarà resa disponibile per l'utilizzo clinico.
