Rif.: 10384640-FSN

Avviso di sicurezza Urgente (Field Safety Notice)

BRAIN QUICK SOFTWARE versione 3.05.00

Rappresentazione incorretta del tracciato EEG

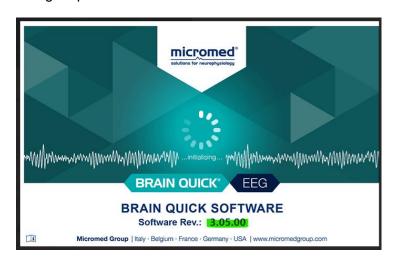
Figura 1 – schermata di avvio

È necessario identificare tutti i sistemi EEG in cui è installata questa versione del software. La versione interessata può essere riconosciuta dalla schermata iniziale (di avvio) o dalla finestra "Informazioni" a cui è possibile accedere dal menu Aiuto-Informazioni. Vedi le immagini qui sotto come riferimento

Sarete contattati dal supporto tecnico di Micromed per pianificare un intervento sul vostro sistema. Sarà installata una nuova versione software che risolve il problema (BRAIN QUICK SOFTWARE versione 3.05.01), che include
