**URGENTE: Richiamo di dispositivi
medici
Avviso di sicurezza (FSN) FSCA-01-
2024**

Riferimento: FSCA-01-2024

Inviame questa comunicazione per informarvi di un richiamo di prodotto che riguarda 39 lotti (669 scatole) del dispositivo PERLA® TL 25D SCREW.

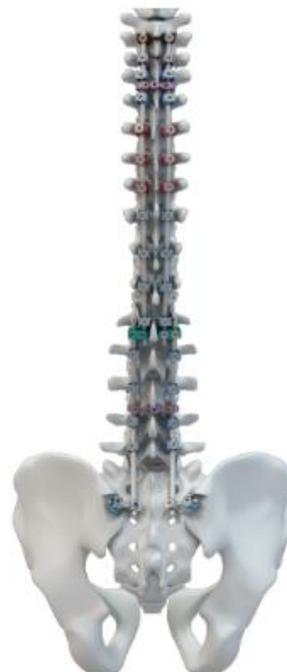
_FINAL CONSTRUCT

Di seguito è riportata una vista della struttura finale dopo l'impianto. È possibile utilizzare due tipi di barre di diametro 5,5 mm e 6 mm, compatibili con la stessa vite, ovvero PERLA® TL 25D SCREW.
