Avviso di Sicurezza

I sistemi Philips Ingenia Evolution con software R5.7.1 potrebbero non fornire avvisi in caso di bassa ventilazione, causando un possibile aumento della temperatura corporea o una sensazione di bruciore

30 aprile 2024

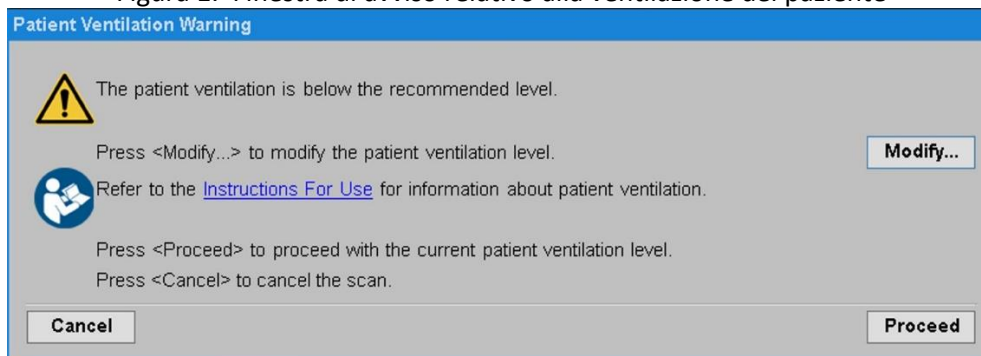
Figura 1. Finestra di avviso relativo alla ventilazione del paziente

Philips ha identificato un problema software che interessa i sistemi Philips Ingenia con aggiornamento di Evolution e software R5.7. Se l'operatore regola manualmente l'impostazione della ventilazione del paziente verso il basso rispetto all'impostazione predefinita di livello 3, il display della console dell'operatore (OCD) non visualizza la finestra Patient Ventilation Warning (Avviso relativo alla ventilazione del paziente) (Figura 1) dopo l'avvio della scansione da parte dell'operatore. Tuttavia, quando l'operatore regola le impostazioni di ventilazione utilizzando VitalScreen nella sala di esame, i simboli di avvertenza vengono visualizzati su di esso (Figura 2). Inoltre, se l'operatore regola l'impostazione della ventilazione utilizzando il comando Patient Ventilation Control (Controllo ventilazione paziente) nel menu del sistema OCD, il livello consigliato viene visualizzato in tale menu (Figura 2).

- **Nota:** il livello consigliato corrisponde al livello 3 nelle Istruzioni per l'uso e nelle immagini mostrate in Figura 1.

- Quando si imposta la ventilazione sulla console dell'operatore (sezione delle Istruzioni per l'uso *Regolazione della ventilazione nel tunnel*), si consiglia di utilizzare l'attuale livello di ventilazione 3. Utilizzare i pulsanti \Leftarrow e \Rightarrow riportati sopra per modificare il livello di ventilazione del paziente.

- **Nota:** se il livello di ventilazione del paziente è inferiore a 3, l'operatore deve prestare maggiore attenzione alla temperatura del paziente.
- b. Fare riferimento all'Appendice A per dettagli specifici riguardanti le descrizioni dei problemi relativi al software e i consigli rivolti ai clienti.
