Azione correttiva di sicurezza (*Field Safety Corrective Action, FSCA*) per un errore del braccio del pipettatore dello strumento Tomcat™

Tutti gli strumenti Tomcat™ con numero di catalogo: ASY-07379 / RASY-07379

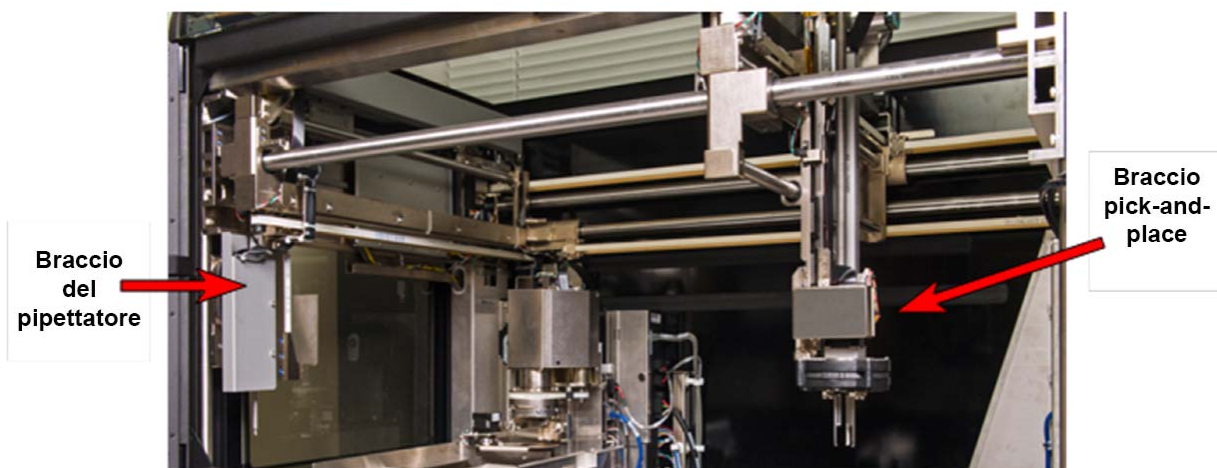
Figura 1. Posizione del braccio del pipettatore dello strumento Tomcat.

Hologic ha individuato la causa di questo problema in un'anomalia del software che, in rari casi, può impattare sul braccio del pipettatore dello strumento Tomcat (Figura 1) provocando uno sfalsamento della posizione dell'estremità del puntale che è più bassa del normale. In tal caso, lo strumento visualizza l'errore con codice 18 e/o è possibile udire un clic o un rumore di raschiamento dovuti al contatto dell'estremità del puntale con la predella (Figura 2).

- Un aggiornamento del software volto a correggere l'anomalia del software è disponibile per l'installazione in loco da parte di un rappresentante Hologic. L'aggiornamento del software impedirà che il problema si presenti nuovamente, correggendo i movimenti di inizializzazione durante la routine di rientro del braccio del pipettatore. Hologic contatterà i clienti per pianificare l'aggiornamento del software.

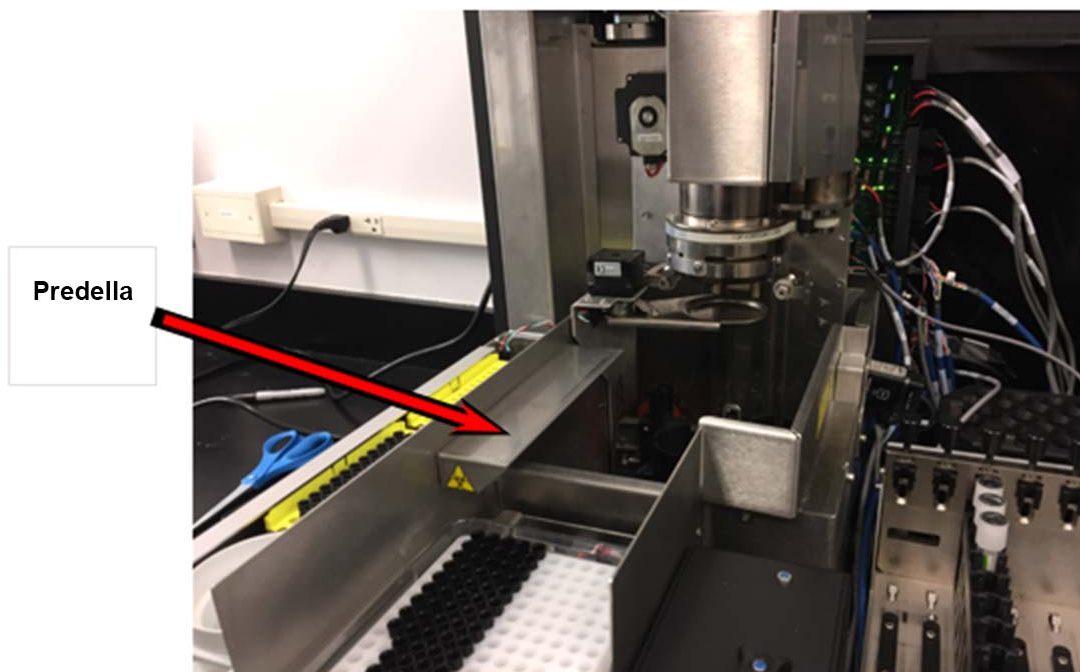
Figura 2. Posizione della predella.

Non sono stati riportati risultati non corretti dei campioni associati a questa anomalia. Sebbene, a quanto pare, lo sfalsamento della posizione delle estremità del puntale abbia luogo a bassa frequenza, se si verifica, il contatto dell'estremità del campione con la predella può esitare in risultati dei campioni non corretti a causa della contaminazione dell'estremità stessa o per la perdita di volume dall'estremità. **NOTA:** Tomcat non rilascia alcun risultato, tuttavia, risultati potenzialmente errati possono verificarsi su campioni che vengano testati dopo il processamento sul Tomcat.

- Se, prima di ricevere l'aggiornamento del software, viene rilevato l'errore con codice 18 oppure è udibile un suono come un "clic" o un raschiamento quando il braccio del pipettatore si muove in prossimità della predella, sospendere l'utilizzo dello strumento Tomcat e contattare il Servizio di Assistenza Tecnica Hologic. Un rappresentante Hologic contatterà il cliente per dare la massima priorità all'installazione dell'aggiornamento del software.
- Si prega di inoltrare la presente notifica ad altre organizzazioni che possono essere coinvolte dall'azione in oggetto.
- Si prega di compilare, firmare e rinviare il Modulo della risposta cliente al Servizio di Assistenza Hologic Molecular, utilizzando le informazioni di contatto fornite nel modulo o elencate di seguito.
