**Materiale di riferimento: 92178058-FA**

20 giugno 2018

## **Avviso di sicurezza urgente (Field Safety Notice FSN) - Importanti informazioni riguardanti un dispositivo medico Sistema per ablazione cardiaca Maestro 4000™**

**Oggetto:** Risoluzione dei problemi per l'accessorio interruttore a pedale opzionale del sistema per ablazione cardiaca Maestro 4000: UPN M00440000, M0044000D0, M0044000H0, M0044000R0 e M0044000Z0.

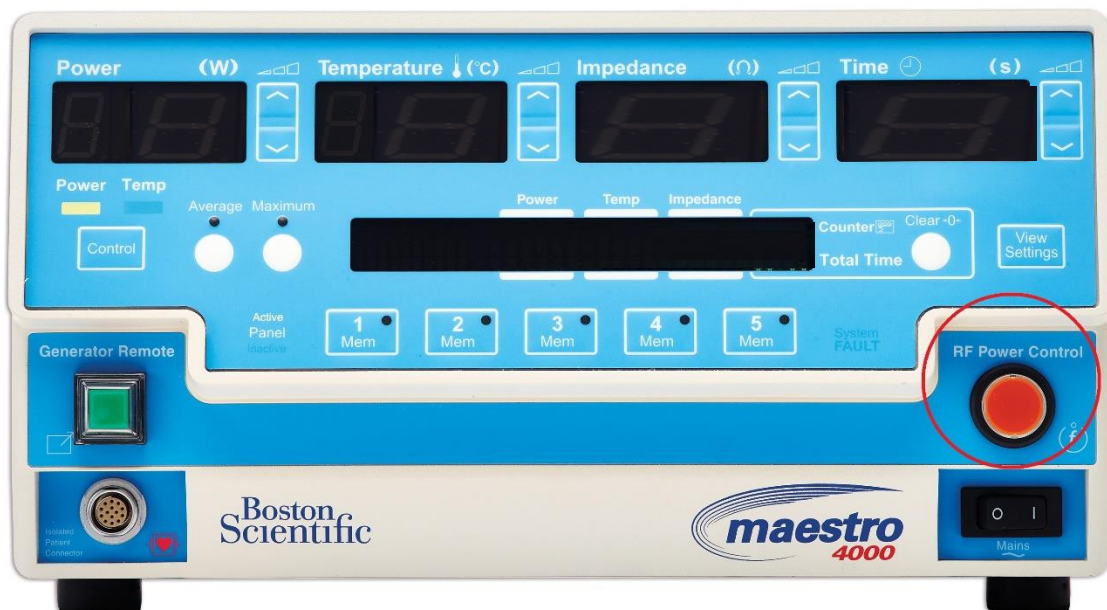
Il rilascio dell'interruttore a pedale potrebbe non arrestare l'erogazione dell'energia di RF. Se l'erogazione dell'energia di RF non si arresta come previsto, premere e rilasciare il pulsante di controllo dell'energia di RF.

Riferire tempestivamente qualunque evento ed esito clinico in seguito all'erogazione indesiderata dell'RF al rappresentante locale Boston Scientific.
