Avviso di azione correttiva di sicurezza (URGENTE)

Linee di prodotti interessate dall'azione correttiva:
PASCAL Synthesis e PASCAL Synthesis TwinStar
(Sistemi con la funzione software Endpoint Management (EpM) attivata)
Data: 7 luglio 2016

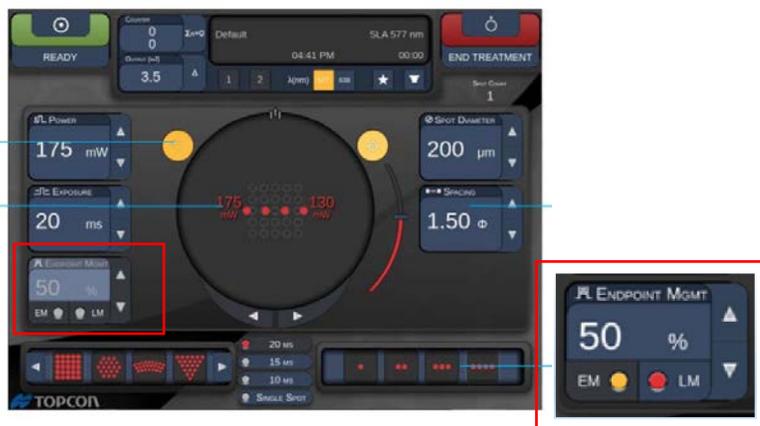
"Eseguire la titolazione **SOLO** con la funzione software EpM **ATTIVATA** e la funzione Landmark **ATTIVATA**. Prima di iniziare la titolazione, confermare che la spia LM sia accesa in rosso."
