**N. di riferimento FCA: MOD1289**

## Avviso urgente di sicurezza sul campo relativo ai dispositivi medici

**Oggetto: Movimento imprevisto del piano del tavolo TruSystem®<sup>1</sup> 3000**

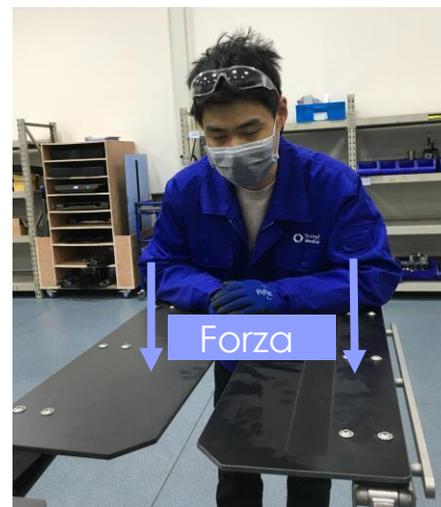
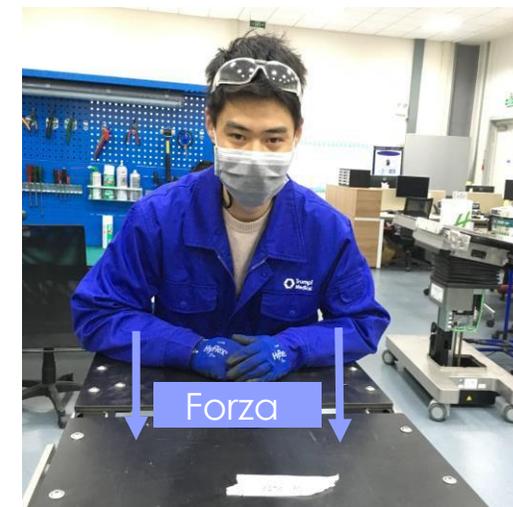
Step 1 - In posizione Trendelenburg/AntiTrendelenburg:

- Frenare il tavolo
- Far scorrere il piano del tavolo nella posizione zero
- Collegare la sezione della gamba al giunto della gamba
- Premere dapprima sull'estremità della gamba del tavolo
- Premere secondariamente sull'estremità della testa del tavolo
- Se si riscontrano un'oscillazione (gioco) evidente e un rumore simile a "kada, kada" nella colonna in posizione Trendelenburg/AntiTrendelenburg, ciò significa che è presente un cattivo collegamento nella colonna.  
(Nota: una deformazione elastica è normale.)

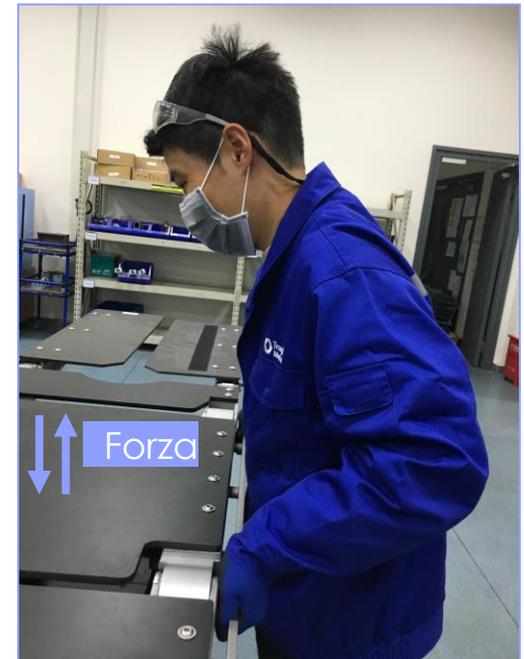
## Step 2 - In posizione inclinata:

- Frenare il tavolo
- Far scorrere il piano del tavolo nella posizione zero
- Tenere con la mano la sponda laterale sulla sezione della seduta e far oscillare il tavolo nella posizione inclinata
- Se si riscontrano un'oscillazione (gioco) evidente e un rumore simile a "kada, kada" nella colonna in posizione inclinata, ciò significa che il dado è molto allentato. (Nota: una deformazione elastica è normale.)
- ❖ In caso di rumore simile a "kada, kada" nella colonna durante l'intero processo, interrompere l'uso e contattare il reparto assistenza di Trumppf.
