Welch Allyn, Inc. 4341 State Street Road Skaneateles Falls, NY 13153 USA	URGENTE: avviso di sicurezza sul campo	2021-07-001-MKE-005
---	---	---------------------

Elettrocardiografi ELI@280, MLBUR280 e BUR280

Elettrocardiografo a riposo ELI@280 – Mancata corrispondenza tra i pazienti/upgrade del software

Identificativo FSCA: 2021-07-001-MKE-005

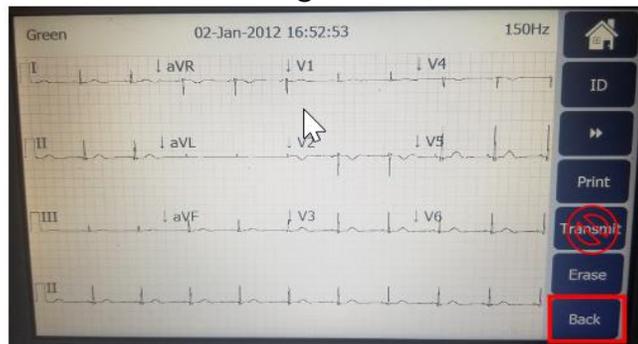
Figura 1

1. Si acquisisce un ECG per il Paziente A e lo si archivia nel cardiografo.
2. Si acquisisce un ECG per il Paziente B e lo si archivia nel cardiografo.
3. Si recupera dalla memoria l'ECG associato al Paziente A ed eventualmente si modificano le informazioni demografiche del paziente.
4. Al termine della modifica, compare la schermata "ECG a riposo", come mostra l'immagine di seguito (Figura 1)
5. Premendo il pulsante TRANSMIT su questa schermata (in seguito a eventuali modifiche delle informazioni demografiche del paziente) si trasmetterà un ECG diverso da quello relativo al paziente A (vedere la schermata dell'ECG a riposo nella figura 2).

Quando dalla directory dei pazienti si recupera un ECG per modificare i dati demografici di un paziente, non premere il pulsante TRANSMIT al termine della modifica e dopo aver visualizzato la schermata illustrata sopra (Figura 1). Premere invece il pulsante BACK, che salverà le modifiche nella memoria e mostrerà all'utente la schermata mostrata di seguito, dalla quale è possibile trasmettere l'ECG desiderato alla destinazione configurata tramite la pressione del pulsante SYNC.

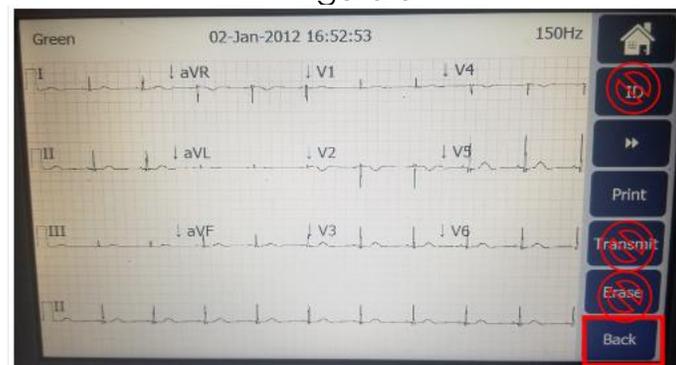
Figura 3

1. Si acquisisce un ECG per il Paziente A e lo si archivia nel cardiografo.
2. Si acquisisce un ECG per il Paziente B e lo si archivia nel cardiografo.
3. Si recupera dalla memoria l'ECG associato al Paziente A ed eventualmente si modificano le informazioni sull'ID.
4. Al termine della modifica, compare la schermata "ECG a riposo", come si vede nella Figura 3.
5. L'utente decide di effettuare un'altra modifica delle informazioni demografiche senza abbandonare la schermata "ECG a riposo" e preme il pulsante "ID" (Figura 3).

6. Al termine della seconda modifica, compare di nuovo la schermata "ECG a riposo" mostrata sopra.
7. La pressione del pulsante TRANSMIT in questa schermata (in seguito a due modifiche consecutive dell'ID come da spiegazione sopra) inoltrerà un ECG con le informazioni demografiche del Paziente A e l'ECG del Paziente B; questo ECG "ibrido" viene quindi archiviato nel cardiografo come un secondo ECG contenente le informazioni demografiche del Paziente A, mentre il Paziente B non farà più parte della directory.
8. Premendo il pulsante ERASE su questa schermata si cancellerà un ECG non desiderato. Questa circostanza non si verificherà quando si effettuano modifiche sull'ultimo ECG acquisito.
