Riferimento: FSCA-01-2023

la presente per informarvi di un richiamo che interessa i prodotti indicati qui sotto:

Da giugno 2022 abbiamo ricevuto 7 reclami che interessano le placche lombari laterali JULIET Ti-Life. Questi impianti sono dispositivi intersomatici lombari indicati nelle procedure di fusione del corpo intervertebrale.

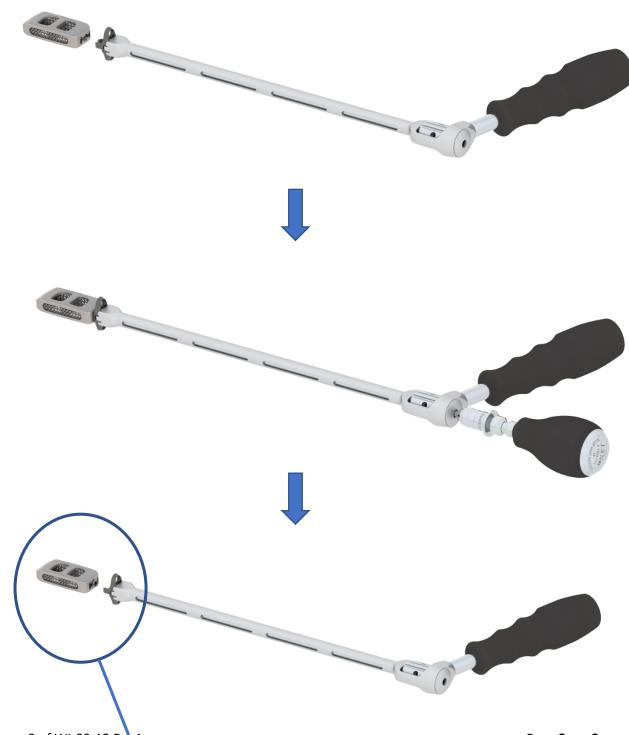
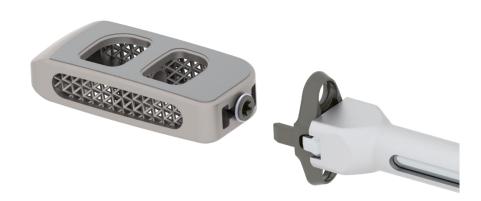
Queste placche si sono distaccate dalla placca a vite durante l'inserimento nella cage, come mostrato nelle immagini seguenti.

- b) **Sostituzione della placca:** Se si verifica il problema, il chirurgo deve procedere come segue:
 - 1- Svitare la vite della placca dalla cage con il cacciavite,
 - 2- Scartare l'attuale gruppo placca,
 - 3- Utilizzare un nuovo set di placca/vite preassemblato (minimo 2 set di placche/viti preassemblate per dimensione fanno parte dell'elenco dei dispositivi). Le cage devono essere utilizzate con la placca corrispondente o con una placca più alta, il che significa che è possibile utilizzare una placca della stessa altezza della cage, ma anche una di altezza maggiore.
 - 4- Nel caso di cage a 0° e 8°, non è obbligatorio utilizzare una placca/vite preassemblata, come descritto nella tecnica chirurgica

- 1. Esame immediato del vostro inventario e messa in quarantena dei prodotti interessati, se ne sono stati rilevati.
- 2. Qualora aveste distribuito il prodotto a terzi, vi preghiamo di identificare i clienti interessati e di informarli immediatamente del richiamo del prodotto utilizzando il presente documento.
- 3. Raccogliere e mettete da parte tutti i prodotti.
- 4. Restituire tutti i prodotti con il modulo di risposta allegato al magazzino di Spineart SPINEART SLI, ATTN LAURE-ALLISON VERBOUX, 80 RUE DOUGLAS ENGELBART
