Oggetto: **INFORMAZIONE DI SICUREZZA (C&R 2021-IGT-PUN-010) PER APPARECCHIATURE INTUIS.**

INFORMAZIONE DI SICUREZZA

Apparecchiature Intuis Perdita saltuaria di raggi X

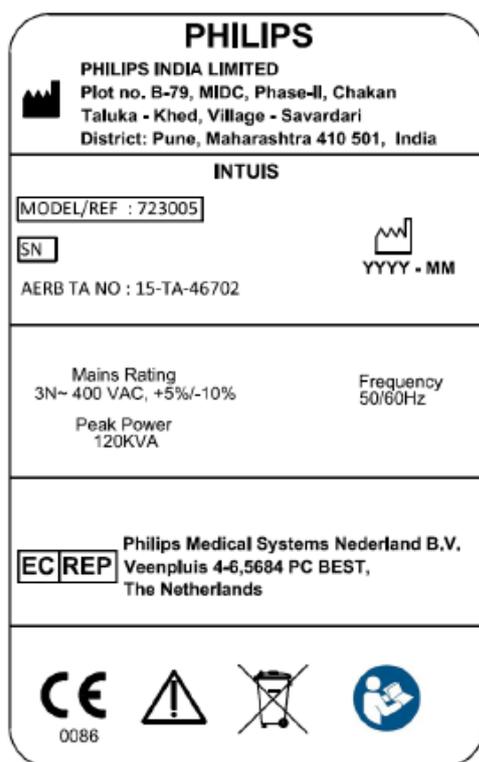
Le apparecchiature interessate possono essere identificate mediante il numero del modello sull'etichetta del sistema, situata sulla copertura dell'arco a C (Fig.1).

Figura – 1: Etichetta del sistema Philips Intuis, situata sulla copertura dell'arco a C
