## **AVVISO DI SICUREZZA URGENTE VOLONTARIO**

**OGGETTO:** Avviso di Sicurezza Urgente Volontario per Punzone per chiglia HP M.B.T

**Ref. dell'Avviso di Sicurezza:** DVA-106858-HHE

**Tipo di azione:** Azione Correttiva di Campo

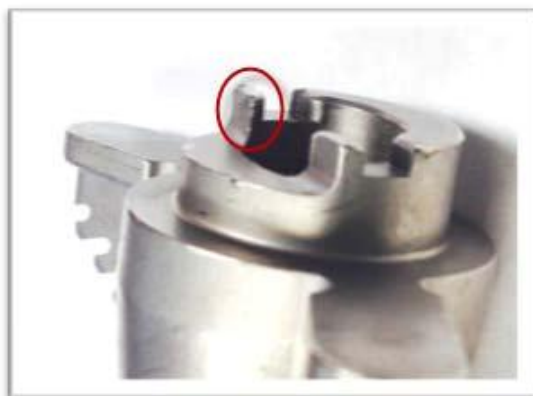
DePuy Orthopaedics, Inc., sta emettendo un'Azione Correttiva Volontaria per il dispositivo Punzone per chiglia HP M.B.T a causa della possibilità di rottura e conseguente distacco

all'interno del paziente dei dentini sull'estremità di connessione (Figura 1). Le informazioni presenti in questo documento forniscono una guida per l'uso e la manutenzione dello strumento, nonché le possibili implicazioni cliniche, nell'eventualità che i dentini si rompano.

Figura 1: Punzone per chiglia HP M.B.T  
Codice 9505-02-012

DePuy Orthopaedics, Inc. ha identificato la possibilità di rottura e conseguente distacco all'interno del paziente dei dentini del Punzone per chiglia HP M.B.T nel caso in cui i dentini laterali fratturati non vengano recuperati.

Per ridurre la possibilità di perdita di frammenti all'interno dei pazienti, è opportuno che l'utilizzatore controlli regolarmente le condizioni dei dentini, soprattutto prima e dopo l'uso. I

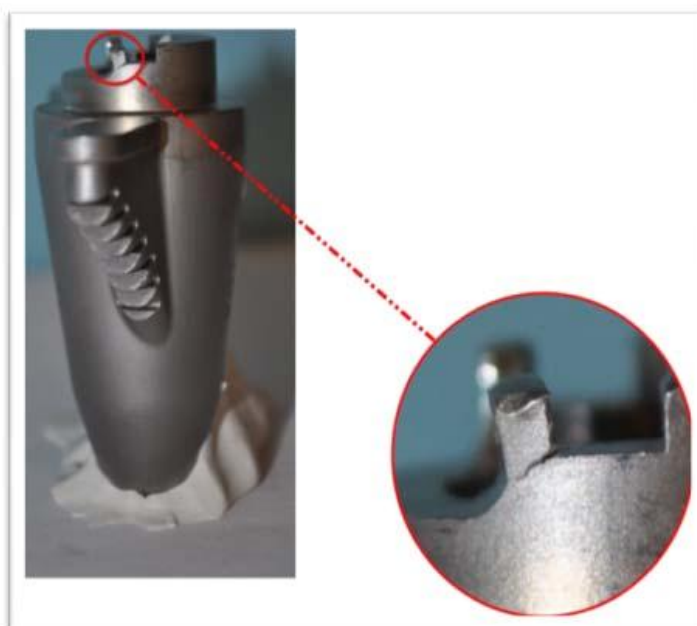
Punzoni HP M.B.T. con dentini con crepe, rotti o mancanti (Vedi Figura 2) devono essere restituiti a Johnson & Johnson Medical S.p.A.

Figura 2: Dentino danneggiato di un Punzone.

L'estremità finale del punzone ha un attacco (femmina) che si combina con una testa (maschio) sull'impattatore. L'attacco crea due dentini laterali sul punzone.

Depuy Orthopaedics sta cercando possibili modifiche della progettazione del Punzone M.B.T per ridurre la possibilità di rottura dei dentini. Il Punzone per chiglia HP M.B.T può continuare ad essere utilizzato.

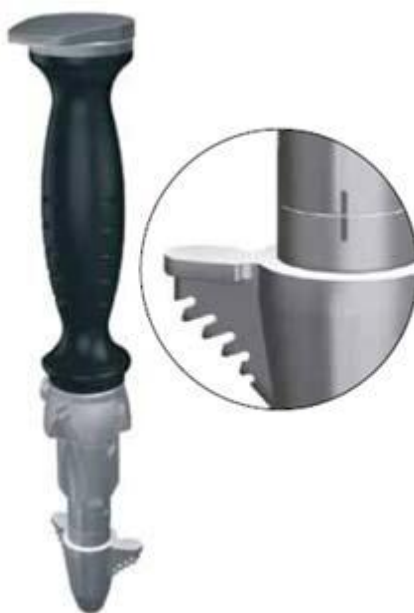
Una fase di prova secondaria e finale può essere effettuata dopo la preparazione tibiale. Rimuovere l'impattatore per punzone a chiglia dal punzone a chiglia premendo il pulsante laterale e rimuovere anche la torre di perforazione. Posizionare il componente femorale di prova sul femore distale. Posizionare l'inserto tibiale di prova appropriato sul vassoio di prova e ripetere la valutazione di prova precedente.” (Vedi Figura 3).

Figura 3: HP HP M.B.T. Impattatore e punzone a chiglia

2. Il fabbricante raccomanda di assicurarsi che il punzone a chiglia sia completamente fissato all'impattatore per punzone a chiglia HP M.B.T. prima di colpirlo con il martello. L'impatto diretto mediante un martello può comportare un danno al punzone a chiglia. Non è raccomandato colpire direttamente il punzone a chiglia senza l'impattatore per punzone a chiglia M.B.T.
3. Il fabbricante suggerisce di seguire le istruzioni per l'uso (IFU) e ispezionare attentamente il Punzone per chiglia HP M.B.T prima dell'uso, soprattutto per quanto riguarda l'area di punzione. Nel foglietto illustrativo, ( Rif. 0902-00-721 Rev H), è
