**Ai nostri Clienti che utilizzano Dräger Devapor**

**Informazione Importante per la Sicurezza!!!**

**Modello Dräger Devapor venduto fino alla fine del 2005:**

**Il Test di Tenuta a Bassa Pressione potrebbe non rilevare l'intero campo di potenziali perdite interne!**

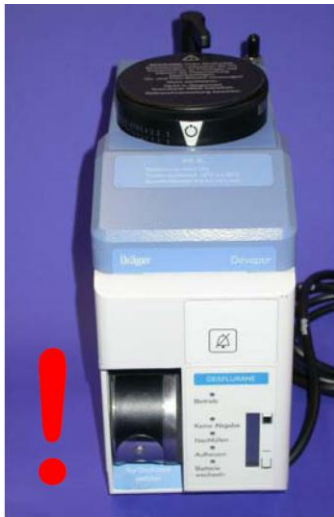
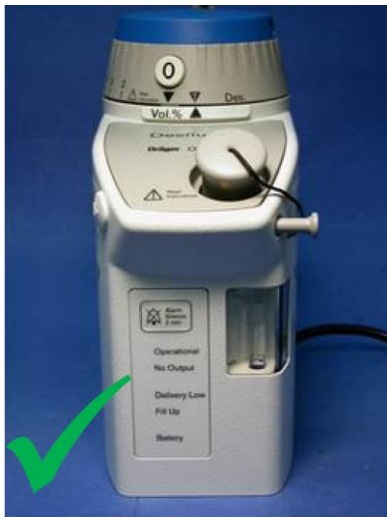
Questa nota di sicurezza è applicabile al vaporizzatore Dräger **Devapor** (vedere foto in basso a sinistra), venduto fino alla fine del 2005. Il prodotto successivo Dräger D-Vapor non è interessato.

<p>M32600 Devapor, Variante Tedesca</p> <p>M32938 Devapor, Variante Inglese</p> <p>M32939 Devapor, Variante Francese</p> <p>M33385 Devapor, Variante Italiana</p> <p>M33386 Devapor, Variante Spagnola</p>

<p>Devapor potenzialmente interessato</p>		<p>D-Vapor non interessato</p>

Se state ancora utilizzando uno o più di questi dispositivi, siete pregati di **interromperne il funzionamento**. Al fine di organizzare le azioni necessarie per il vaporizzatore Devapor interessato Vi chiediamo di contattare

e segnalare lo stato attuale dell'apparecchio, il codice e il numero di serie di ogni unità. Vi forniremo un contenitore per la spedizione con indirizzo pre-marcato chiedendovi di spedire il dispositivo al centro di riparazione GE Healthcare indicato.

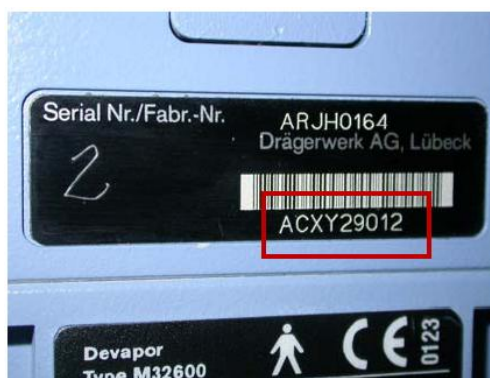
Abbiamo verificato che i dispositivi Devapor potenzialmente interessati possono essere in uso presso la Vostra struttura. I dispositivi coinvolti sono elencati di seguito e sono identificati con il Numero di Serie. Il Numero di Serie è riportato sul lato posteriore del dispositivo, come illustrato nell'immagine a destra.
