Ai nostri clienti e utenti che utilizzano i tubi di ventilazione monouso Ventstar 2M86791 per il dispositivo Dräger Oxylog 2000

Informazione Importante per la Sicurezza!!

Tubi di ventilazione monouso Ventstar per il dispositivo di respirazione di emergenza Dräger Oxylog 2000

Numeri di lotto 330384.001 - 331661.002

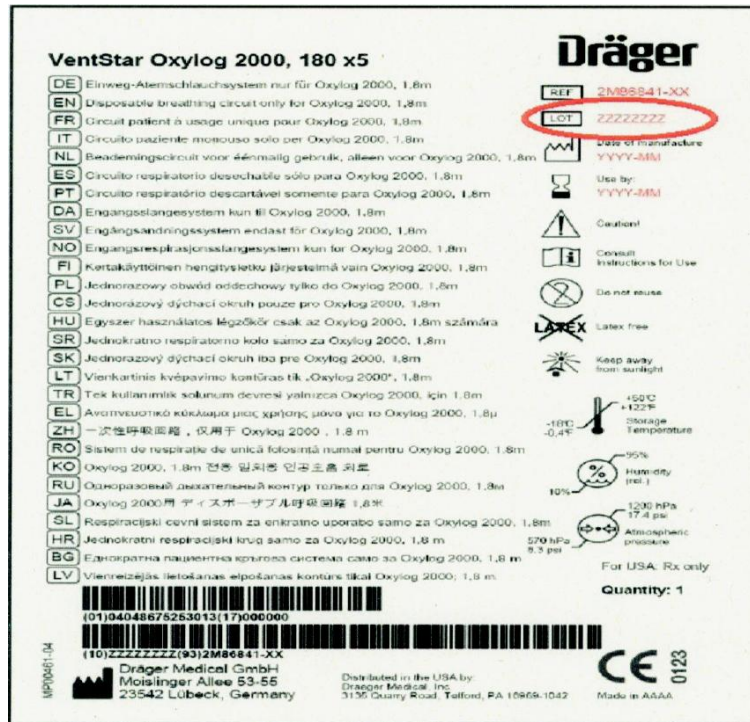
Appendice 1

Illustrazione dell'etichetta sulla confezione set completo 2M86841:

Numeri di lotto interessati: 330384.001 - 331661.002

I nostri registri indicano che avete ricevuto tubi di ventilazione monouso Ventstar appartenenti ad un lotto interessato. Si prega di controllare il proprio magazzino in base al numero di lotto indicato sull'etichetta della confezione. Un esempio dell'etichetta di imballaggio con numero di lotto è visualizzata nell'appendice 1 della presente lettera.

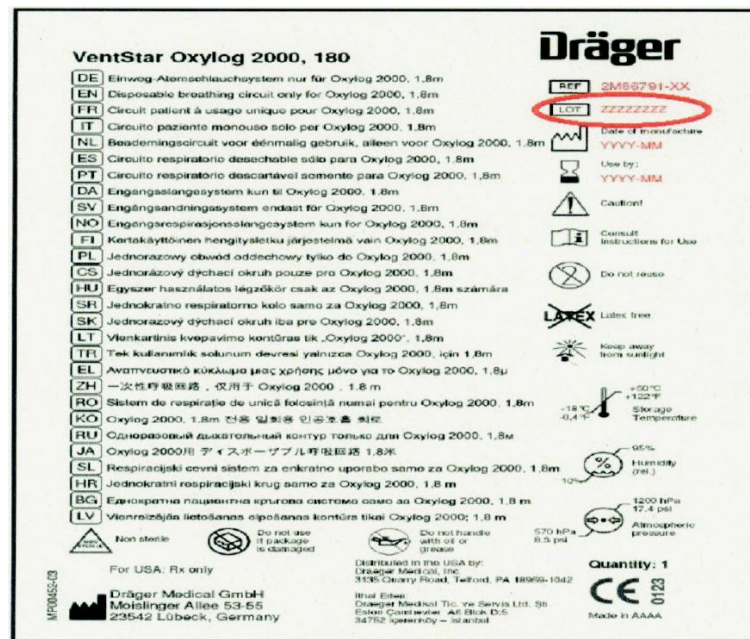
Illustrazione dell'etichetta sulla confezione del tubo monouso 2M86791

Numeri di lotto interessati: 330384.001 - 331661.002
