**AVVISO DI SICUREZZA (AS)**

LYNOAMP® BC (LYB-200A); LYNOAMP® BC HTS (LYB-200B); LYNOAMP® CC;  
Cat.-No. 05418514; Cat.-No. AB428533 and Cat.-No. BB490266

Lotti interessati: Potenzialmente tutti quelli presenti sul mercato

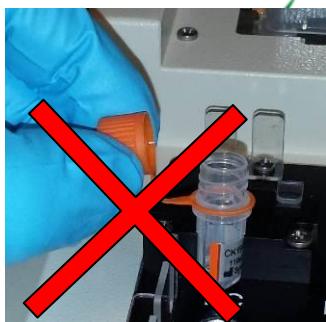
In alcuni casi è stato riportato che l'anello di plastica che trattiene il tappo sulla sommità della provetta è troppo largo e può quindi staccarsi. Questo potrebbe verificarsi tutte le volte in cui il tappo a vite viene aperto manualmente dall'operatore e su tutte le provette di regente contenute nel kit eccetto che per l'enzima.

In alcuni casi l'anello di plastica che trattiene il tappo sulla sommità della provetta supera il diametro ottimale, risultando troppo largo e instabile.

**NON CORRETTO**

- Tutte le volte che la provetta viene aperta, assicurarsi che venga sostenuta con le dita contemporaneamente al tappo. Evitare di sostenerla unicamente dal tappo.
- Introdurre nell'analizzatore prima i reagenti e dopo aver cambiato i guanti, introdurre anche le provette dei campioni e le celle di rilevazione.

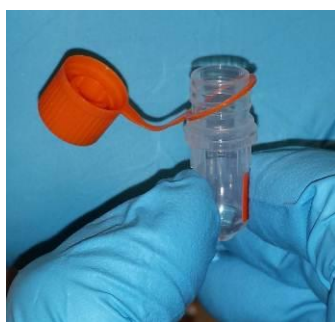
Anello di plastica troppo largo

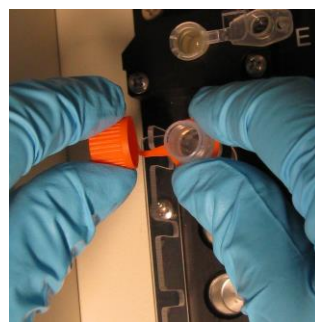
**CORRETTO**
