**Oggetto: INFORMAZIONE DI SICUREZZA PER APPARECCHIATURE
MULTIDIAGNOST ELEVA CON FLAT DETECTOR.**

INFORMAZIONE DI SICUREZZA

Apparecchiature MD-Eleva FD .

Il pedale piegato della fluoroscopia potrebbe causare l' impossibilità di ottenere immagini di fluoroscopia "dal vivo" o di erogare esposizioni radiografiche.

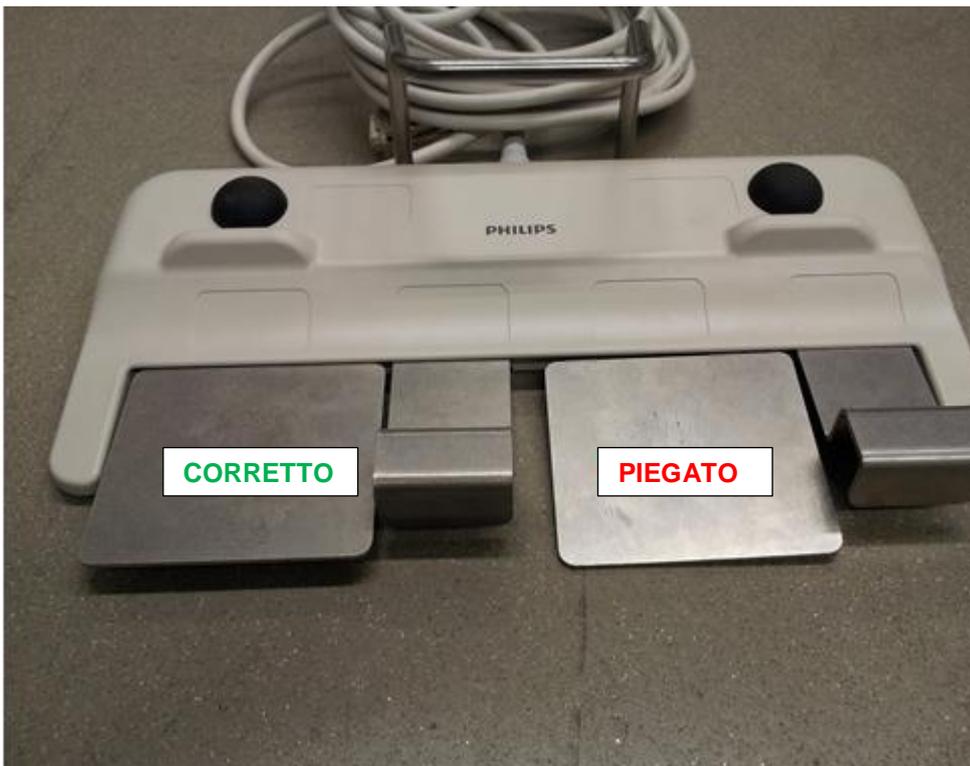
PRODOTTI INTERESSATI	<p>Sistema: MultiDiagnost Eleva con Flat Detector</p> <p>Codice prodotto: 708037, 708038</p>
DESCRIZIONE DEL PROBLEMA	<p>Se il comando a pedale viene utilizzato di frequente su un tappetino anti-fatica, su una superficie non piana o su un' altra base di appoggio, i pedali potrebbero piegarsi. Questo potrebbe comportare l' impossibilità, saltuaria o continua, da parte dell' operatore, di ottenere immagini di fluoroscopia "dal vivo" o di erogare esposizioni radiografiche.</p>
RISCHI CONNESSI	<p>Il pedale piegato potrebbe implicare l' impossibilità da parte dello operatore di ottenere immagini di fluoroscopia "dal vivo" o di erogare esposizioni radiografiche.</p> <p>Nel caso in cui il pedale della fluoroscopia risulti piegato è possibile utilizzare il pedale per l' erogazione di esposizioni radiografiche o il pulsante raggi manuale al fine di generare immagini "dal vivo" e di portare a termine l'esame. Questa soluzione comporterebbe l'esposizione del paziente ad una dose superiore di radiazioni ma, un rischio minore in termini di sicurezza paziente.</p>

<p>AZIONI PIANIFICATE DA PHILIPS</p>	<p>Nell' immagine riportata sopra, il primo pedale a sinistra è in posizione corretta, mentre il terzo pedale risulta piegato. La distanza dal pavimento è approssimativamente di 12 mm o 0,47 pollici.</p> <p>Philips a proprie spese provvederà ad eseguire un aggiornamento hardware sul comando a pedale al fine di prevenire il potenziale verificarsi del problema descritto.</p>

COME IDENTIFICARE I PRODOTTI INTERESSATI	<p>Tutte le apparecchiature MultiDiagnost-Eleva FD. Philips ha già identificato la Vs. apparecchiatura come coinvolta dalla presente azione correttiva.</p>
AZIONI DA INTRAPRENDERE DA PARTE DEL CLIENTE	<p>Prima di dare inizio all' esecuzione di un esame, siete pregati di verificare se i pedali sono piegati. In caso positivo, sospendete l'inizio della procedura e contattate il ns. Centro Risposta Clienti 800/232100.</p>
