AVVISO DI SICUREZZA URGENTE: RA2014-076

Descrizione : Vano asettico SmartLife® grande (Large) e piccolo (Small)

Codice: 7126-120-000 - 7222-120-000 (ALCUNI LOTTI)

NOTIFICA DEL RICHIAMO URGENTE DI UN DISPOSITIVO MEDICO: RA2014-076
Rif.: VANI ASETTICI (ASEPTIC HOUSINGS) STRYKER SMARTLIFE

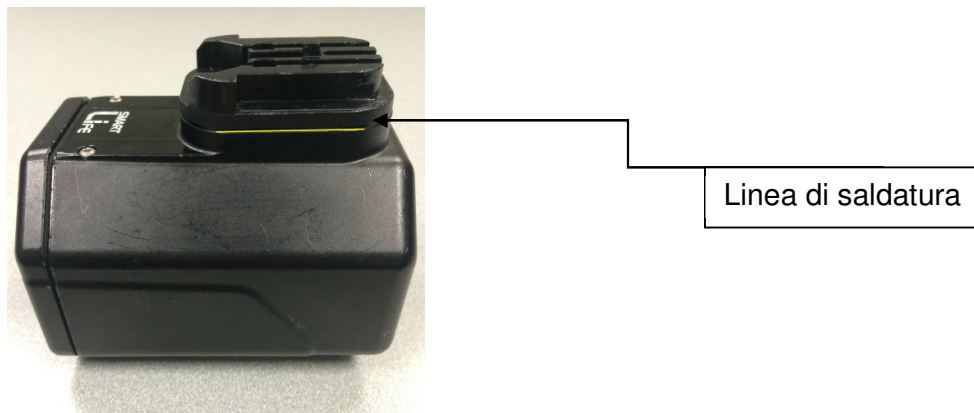
Foto 1: La linea di saldatura è indicata dalla *linea gialla* nella fotografia e prosegue lungo il lato esterno della parte più piccola del vano. La *linea gialla* non è presente nel prodotto. È stata aggiunta nella fotografia per indicare dove è situata la saldatura.

Le fotografie seguenti, a pagina 3, indicano la posizione della saldatura, il numero di prodotto e il numero di lotto. A pagina 4, le fotografie mostrano un confronto tra una saldatura deteriorata/incrinata e una saldatura priva di deterioramenti/incrinature.

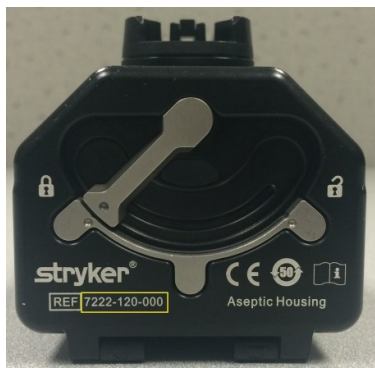
Foto 2: Il numero di prodotto è scritto in bianco sul lato esterno del coperchio. Il *riquadro giallo* non è presente nel prodotto. È stato aggiunto nella fotografia per identificare la posizione.

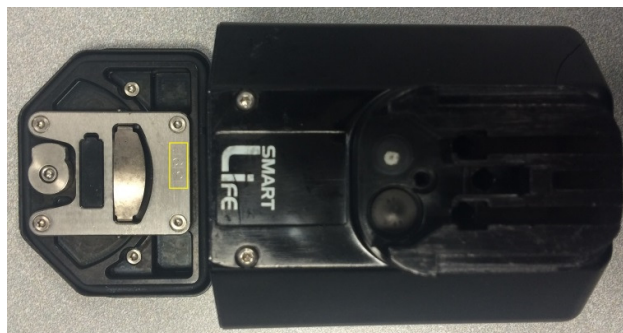
Foto 3: Il numero di lotto è stampigliato sul lato interno del coperchio. Il *riquadro giallo* non è presente nel prodotto. È stato aggiunto nella fotografia per identificare la posizione.

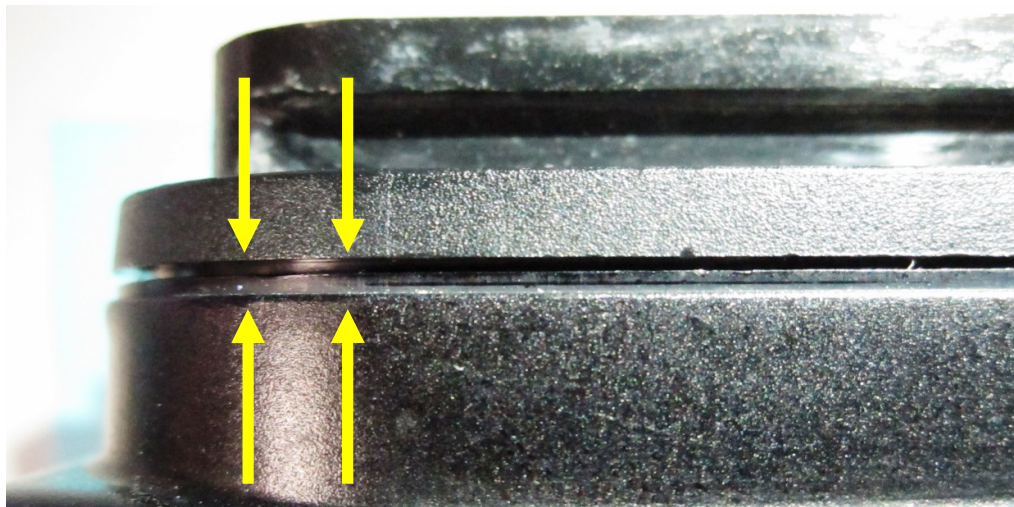
I vani asettici SmartLife® sono oggetto di un richiamo in quanto non sono stati sottoposti a prove e potrebbero presentare una tenuta insufficiente della saldatura che potrebbe determinare la separazione tra la sezione superiore e la sezione inferiore del vano. Durante la fase di fabbricazione, non sono state condotte prove periodiche per verificare la resistenza delle saldature tra le due sezioni del vano. Pertanto, esiste la possibilità che non siano state riscontrate eventuali alterazioni della qualità della saldatura che potrebbero ridurne l'efficacia prevista.

Foto 4: La linea di saldatura della Foto 4 mostra segni visibili di deterioramento/incrinatura. In occasione dell'ispezione, osservare la linea di saldatura alla ricerca di incrinature o separazioni. In caso si notino dei danni, è necessario sospendere l'uso del vano della batteria.

La preghiamo di ripetere a tutti i membri del personale interessati l'importanza della conduzione di questa ispezione prima di ogni utilizzo. La presenza di incrinature nell'area saldata indica il rischio che si verifichi la separazione del vano. In presenza di incrinature nella saldatura, l'uso del vano asettico SmartLife® deve essere interrotto immediatamente.

1. Esaminare immediatamente questa Notifica di richiamo. Chiedere a tutto il personale di sala operatoria, al personale addetto a pulizia e sterilizzazione e a tutti gli altri dipendenti che utilizzano questi prodotti di ispezionare tutti i vani asettici SmartLife® prima di ogni impiego e di sospenderne l'utilizzo in presenza di incrinature o segni di danneggiamento della linea di saldatura.

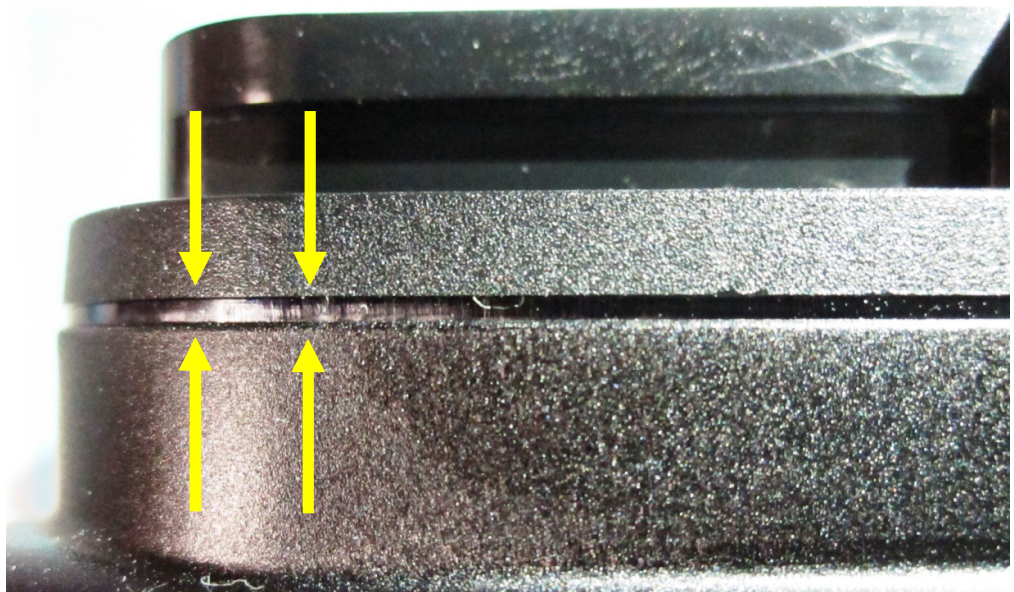
Foto 5: Questa foto mostra la linea di saldatura priva di danni, deterioramenti o incrinature.
