Informazione urgente sulla sicurezza

riguardante il
tavolo operatorio TITAN (telecomandi)

Integrazione alle istruzioni per l'uso

Valida per tutte le versioni del tavolo OP TITAN

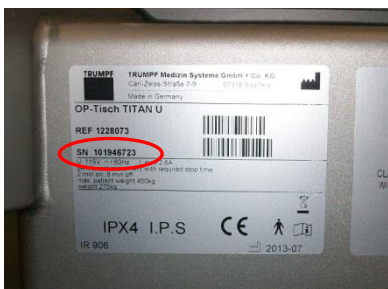
I numeri di serie si identificano come segue:

Targhetta di identificazione TITAN

Targhetta di identificazione telecomando
