Informazioni di sicurezza urgenti sul cavo di treadmill dal 2014 / 2015

Identificazione dei prodotti medici e dispositivi interessati:

Tutti i treadmill h/p/cosmos dagli anni 2014 e 2015 che sono dotate con un cavo, un clip e un interruttore magnetico.

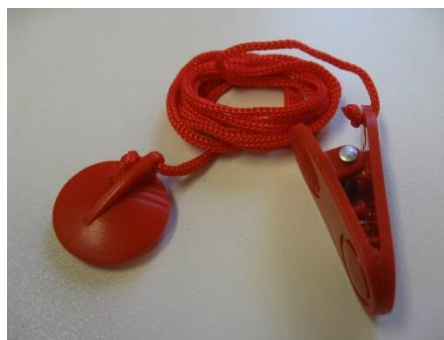
Condizioni immacolate: un colore rosso vivo	Materiale consumato: scolorito in rosso sbiadito o bianco

1. Fare un controllo visivo e funzionale del cordoncino incluso il clip e l'interruttore magnetico.
2. Il cavo deve avere un colore rosso vivo e non deve avere eventuali crepe o danni.
3. Applicare un carico di circa 1 chilo (10 N) sul clip. Il cordoncino deve tirare il magnete dell'interruttore magnetico e arrestare il treadmill.
4. Se il colore del cordoncino è sbiadito, ciò indica invecchiamento prematuro dovuto a fattori esterni. Lo stesso vale nel caso di uno strappo del cavo rosso o altri malfunzionamenti.

Vi preghiamo di informarci immediatamente sulle parti danneggiate presumibilmente via e-mail a safety@h-p-cosmos.com o per chiamata sotto +49 86 69 86 42 0. Vi invieremo immediatamente relativi ricambi gratuitamente.

Dal 1 Dicembre 2015, tutti i treadmill coinvolti sono dotati di un nuovo tipo di cordoncino (articolo cos10105699-03), che ha una maggiore protezione contro raggi UV e sostanze chimiche (ad esempio di detergenti abrasivi o disinfettanti).
