Informazione ai clienti

**Difettoso montaggio ed etichettatura del LTS-D, #4
e
Difettoso montaggio ed etichettatura del LTS-D, #2**

2016-04-22

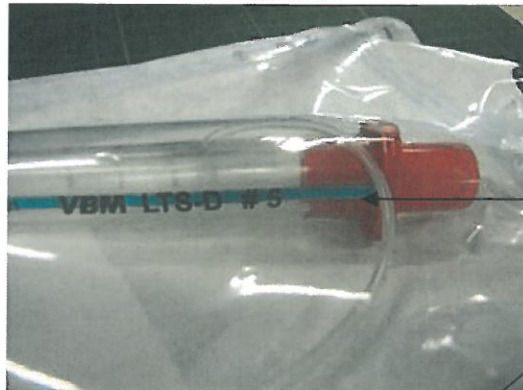
Misura #4

In riferimento al sopraindicato numero di lotto dell'articolo 32-06-004-1 Tubo Laringeo misura 4, invece del Tubo Laringeo della misura 4 è stato montato un Tubo Laringeo della misura 5. In base all'indicazione della misura #4 sull'etichetta LTS-D, l'utilizzatore dà per scontato che usa un Tubo Laringeo della lunghezza 4, sebbene potrebbe essere montato un Tubo della lunghezza 5.

Nel caso in cui doveste trovare un prodotto con l'errore descritto, chiediamo cortesemente di rispedircelo. Vi verrà consegnato in modo tempestivo una sostituzione del prodotto.

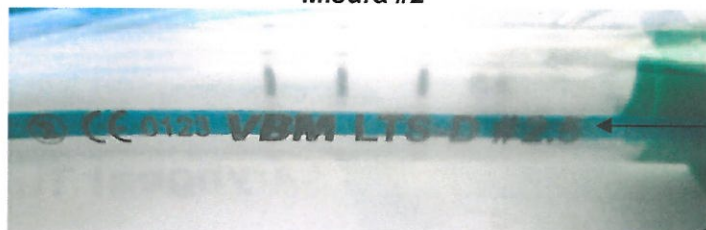
Misura #2

In riferimento al sopraindicato numero di lotto dell'articolo 32-06-002-1 Tubo Laringeo misura 2, invece del Tubo Laringeo della misura 2 è stato montato un Tubo Laringeo della misura 2.5. In base all'indicazione della misura #2 sull'etichetta LTS-D, l'utilizzatore dà per scontato che usa un Tubo Laringeo della lunghezza 2, sebbene potrebbe essere montato un Tubo della lunghezza 2.5.
