AVVISO URGENTE DI SICUREZZA SUL CAMPO**Xario 100, Xario 200****FSCA (PS EU 7856 del 01.09.2016)**

Tipo di azione: Raccomandazione fornita dal fabbricante riguardo l'uso del dispositivo fino a quando sarà implementata la correzione del software.

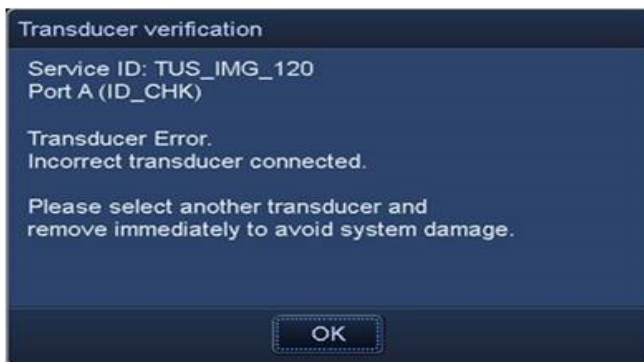
Con la presente desideriamo richiamare la vostra attenzione relativamente ad un problema che interessa il suddetto dispositivo medico a ultrasuoni Toshiba: sul sistema può comparire un messaggio di errore causato dal verificarsi di un errore software durante l'operazione di scollegamento e collegamento di un trasduttore, di sostituzione del trasduttore o di selezione di un altro trasduttore. Si è riscontrato che, se appare il messaggio di errore riportato di seguito e si continua a utilizzare il sistema, la superficie della lente acustica del trasduttore può riscaldarsi e provocare ustioni di modesta entità nel punto del corpo del paziente sul quale il trasduttore è stato applicato a lungo.

<Figura> Visualizzazione del messaggio di errore

Per prevenire il ripetersi di questo problema verrà installato sul sistema un software correttivo. Non appena le misure saranno disponibili, il personale del servizio di assistenza Toshiba vi contatterà per fissare un appuntamento per l'installazione del software sul sistema.

Se il messaggio di errore mostrato sopra appare prima che le necessarie modifiche siano state apportate, interrompere immediatamente l'uso del sistema ed eseguire la procedura descritta ai punti da 1) a 4), riportati di seguito.

- 1) Premere il pulsante di alimentazione per spegnere il

a
- 2) Quando il sistema è completamente spento, scollegare e ricollegare i trasduttori.
- 3) Premere il pulsante di alimentazione per accendere

sistema
- 4) Dopo l'avvio del sistema, premere il pulsante di selezione del trasduttore e selezionare

tutti i trasduttori al momento collegati alle porte del connettore.

Si prega di notare che il sistema può essere utilizzato senza problemi nel caso il messaggio mostrato nella figura 2 non venga visualizzato.

Se il messaggio di errore ricompare dopo avere eseguito la procedura descritta ai punti da 1) a 4), è probabile che il sistema o i trasduttori siano difettosi. In questo caso, contattare il locale rappresentante del servizio di assistenza.
