## Avviso Importante di Sicurezza

### Sollevatore Invacare Birdie Lifter – Avviso per corretto montaggio del moschettone asimmetrico sullo stelo del motore

Ref: 462674

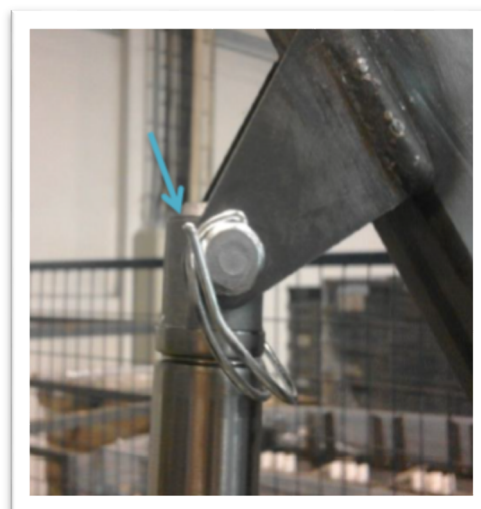
Siamo venuti a conoscenza di alcuni casi dove il moschettone si deformava con il conseguente possibile rischio di distacco del piolo. Da una approfondita analisi abbiamo notato che la causa è legata al non corretto verso di montaggio del moschettone con l'anello di chiusura posizionato nella parte posteriore che entra quindi in contatto con lo stelo del motore. Dopo un certo numero di cicli l'anello di chiusura si può deformare (vedere figura sotto).

- La deformazione (danno) si verifica solo se l'anello tocca lo stelo del motore e quando lo stelo si trova nella posizione più alta.
- Dopo il primo ciclo, l'anello non tocca più lo stelo (a meno che non sia forzato manualmente).
- Il fermo dell'anello non esce immediatamente dalla sede quando l'anello si deforma. Il perno rimane all'interno della piastra che sorregge il motore.
- Solo con un peso da sollevare superiore ai 140 kg l'anello si deforma in modo considerevole.

- a) **Controllare la condizione in cui si trova il moschettone asimmetrico**
- b) **Controllare il verso di montaggio del moschettone**
  - Se il verso è corretto (posizione 1 della figura sotto), non si deve fare nulla
    - **Allegare l'addendum al manuale del sollevatore**
  - Se il verso non è corretto (posizione 2 della figura sotto)
    - Sfilare il moschettone e montarlo nel verso corretto. **Operazione da fare senza paziente.**
    - **Allegare l'addendum al manuale del sollevatore**
- c) **Restituire compilato e firmato il modulo allegato al presente avviso attestante che sono state eseguite e completate le attività richieste.**
