**AVVISO DI SICUREZZA URGENTE**  
**Prestazioni del sistema neoBLUE® blanket**

**Oggetto: Sistemi di fototerapia a LED neoBLUE® blanket**

# **BOLLETTINO TECNICO**

## **Prestazioni del sistema neoBLUE® blanket**

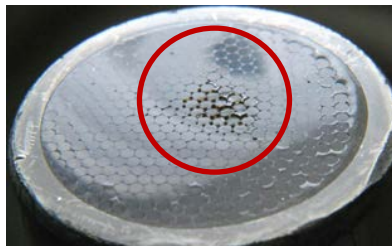
**Figura 2: Cuscinetto quasi deteriorato**  
I sintomi sono presenti.  
Potrebbe essere necessario sostituire il

- **Cuscinetto in buono stato** (Figura 1): Un cuscinetto in buone condizioni ha una superficie lucida che risulta liscia al tatto e il colore delle fibre e del materiale di riempimento tra le fibre è chiaro.
- **Cuscinetto quasi deteriorato** (Figura 2): Un cuscinetto quasi deteriorato avrà una degradazione leggermente evidente che risulta ruvida al tatto al centro della superficie lucida. Lo scolorimento può essere evidente o meno.
- **Cuscinetto deteriorato** (Figura 3): Col tempo, la degradazione della superficie causa la fusione e la successiva deformazione delle fibre. Quando ciò si verifica, il cuscinetto non fornisce più il trattamento terapeutico per cui è concepito. Se si arriva a questo punto, si corre il rischio di danneggiare anche la scatola luminosa.

Confrontare l'estremità del cavo in fibra ottica con le foto mostrate sopra. Se è presente scolorimento visibile e/o se l'estremità del cavo in fibra ottica risulta ruvida e irregolare come descritto nella precedente Figura 2, non utilizzare il dispositivo e contattare l'assistenza tecnica Natus al numero 888-496-2887. I clienti internazionali devono contattare i distributori locali.

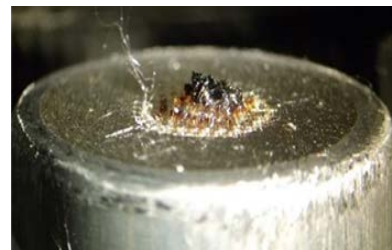
**Figura 3: Cuscinetto deteriorato**  
Si è verificata una fusione.  
Non utilizzare.  
Sostituire il cuscinetto.
