Oggetto: **RITIRO URGENTE DI DISPOSITIVO MEDICO – SPECIFICO DI DETERMINATI LOTTI**

Prodotto interessato: Strumento di convalida iASSIST

Zimmer Biomet sta conducendo il ritiro dal campo di dispositivi medici relativo allo strumento di convalida iASSIST. È stato registrato un aumento nel numero di reclami riguardanti il piegamento o la rottura dei perni di centraggio dello strumento di convalida prodotto con revisione del disegno M-P, illustrato nel riquadro rosso qui sotto.

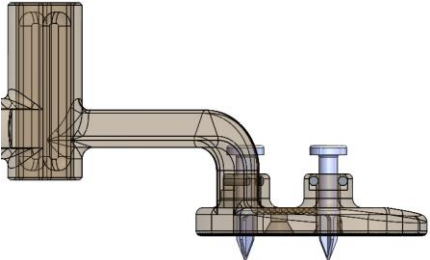
<p>Strumento di convalida 20-8011-021-00 rev. R</p> <p>Non interessato dall'azione sul campo</p>

Come indicato nelle figure qui sopra, la revisione del disegno M-P dei perni di centraggio presenta una sezione trasversale a X, anziché circolare. Inoltre, la testa del perno di centraggio è dotata di una rientranza nell'estremità allargata. Solo gli strumenti di convalida iASSIST con revisione del disegno

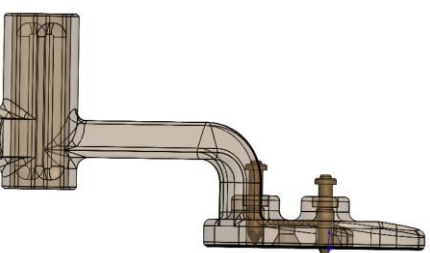
<p>Strumento di convalida 20-8011-021-00 rev. L</p> <p>Non interessato dall'azione sul campo</p>

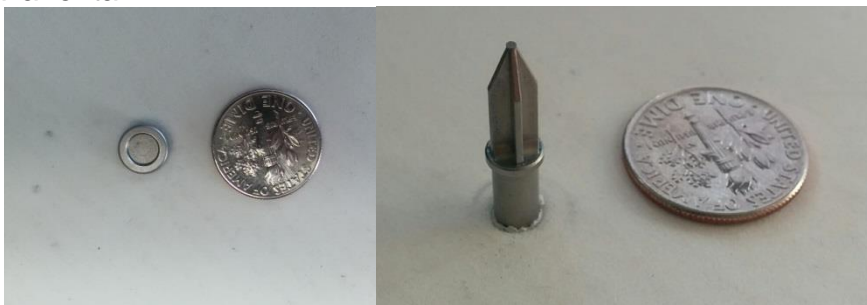
3. Ispezionare i dispositivi interessati prima e subito dopo l'uso per accertarsi che i perni di centraggio non siano piegati o rotti. In caso di rottura, la testa del perno di centraggio si stacca, come illustrato qui sotto. Nel caso improbabile di una rottura, accertarsi che entrambe le parti siano estratte dalla ferita.

1. Leggere attentamente la presente notifica e accertarsi che il personale interessato sia a conoscenza del relativo contenuto.
2. I prodotti interessati possono continuare a essere usati fino a quando non sono disponibili le unità sostitutive. Per ridurre al minimo il rischio di piegamento o rottura durante l'uso, attenersi alla tecnica chirurgica per ginocchio iASSIST (rif. 97-9001-101-00 rev. 9) e/o alla tecnica chirurgica per ginocchio iASSIST (versione 2 pod) (rif. 97-9001-004-00 rev.2), con particolare riferimento alla seguente avvertenza rispettivamente alle pagine 36 e 37:

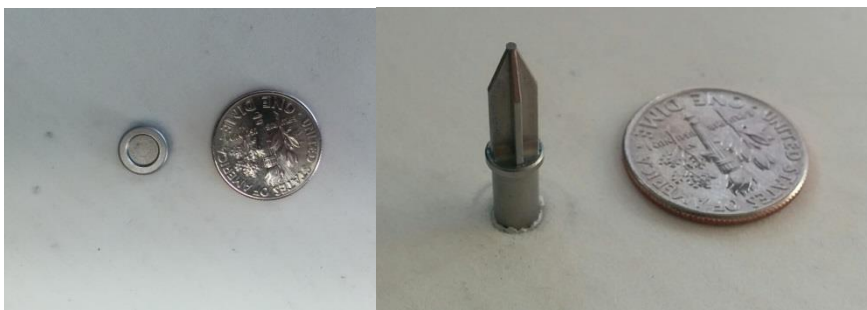
4. Ispezionare i dispositivi interessati prima e subito dopo l'uso per accertarsi che i perni di centraggio non siano piegati o rotti. In caso di rottura, la testa del perno di centraggio si stacca, come illustrato qui sotto. Nel caso improbabile di una rottura, accertarsi che entrambe le parti siano estratte dalla ferita.

1. Leggere attentamente la presente notifica e prendere conoscenza di quanto comunicato.
2. Per la presente rimozione dal campo non sono raccomandate istruzioni specifiche di monitoraggio dei pazienti oltre il calendario esistente delle visite di follow-up.
3. I prodotti interessati possono continuare a essere usati fino a quando non sono disponibili le unità sostitutive. Per ridurre al minimo il rischio di piegamento o rottura durante l'uso, attenersi alla tecnica chirurgica per ginocchio iASSIST (rif. 97-9001-101-00 rev. 9) e/o alla tecnica chirurgica per ginocchio iASSIST (versione 2 pod) (rif. 97-9001-004-00 rev.2), con particolare riferimento alla seguente avvertenza rispettivamente alle pagine 36 e 37:
