**Oggetto: AVVISO URGENTE RELATIVO ALLA SICUREZZA SUL CAMPO DI DISPOSITIVI MEDICI - RICHIAMO**

**Prodotto interessato: Cacciavite finale Vitality T27 (Final Driver) e limitatore dinamometrico Vitality (Torque Limiting Handle) – 90 in-lbs**

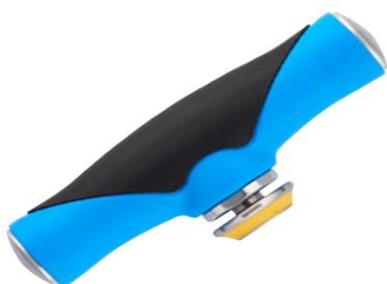
**07.02053.001**

Limitatore dinamometrico - Torque Limiting Handle - 90 in-lbs

Zimmer Biomet Spine, Inc. sta distribuendo il presente avviso urgente relativo alla sicurezza sul campo del cacciavite finale Vitality T27 (Final Driver) e del limitatore dinamometrico Vitality (Torque Limiting Handle) – 90 in-lbs. Quando viene applicata una forza torsionale per serrare i dadi di chiusura con il limitatore dinamometrico e il cacciavite Vitality T27, il cacciavite Vitality T27 si torce.. Questa torsione del cacciavite potrebbe generare un'azione elastica torsionale sulle parti accoppiate del cacciavite finale T27 e del limitatore dinamometrico. La ripetuta azione elastica durante l'applicazione della coppia di serraggio potrebbe danneggiare la camma e il lobo della camma all'interno del limitatore dinamometrico. Le parti danneggiate all'interno del limitatore dinamometrico potrebbero modificare i valori della coppia di serraggio facendoli deviare dalle specifiche. Questo potrebbe risultare nell'applicazione di una coppia di serraggio eccessiva, con potenziale rottura della punta dei cacciaviti, o, viceversa, di una coppia di serraggio insufficiente, con potenziale serraggio inadeguato dei dadi di chiusura.

1. Leggere attentamente la presente notifica e accertarsi che il personale interessato sia a conoscenza del relativo contenuto.
2. Fornire ai rappresentanti di vendita di Zimmer Biomet la necessaria assistenza alla messa in quarantena di tutti i prodotti interessati.

4. Il vostro rappresentante Zimmer Biomet ritirerà il prodotto in questione dalla vostra struttura.
5. Compilare l'Allegato 1 – Certificato di conferma.

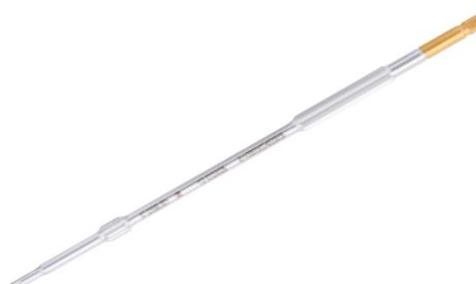
T27 Cacciavite finale T27 - Final Driver  
**07.02066.001**
