**URGENTE: AVVISO DI SICUREZZA**

**Nome commerciale del prodotto coinvolto:** Stativo a pavimento del microscopio LX3  
**Codice:** 8065752560  
**N° identificativo di FSCA:** 2017.041-ITC  
**Tipo di azione:** Modifica Volontaria di Dispositivo Medico

**Stativo a pavimento del microscopio LX3  
MODULO DI RISPOSTA  
FSCA# 2017.041- ITC**

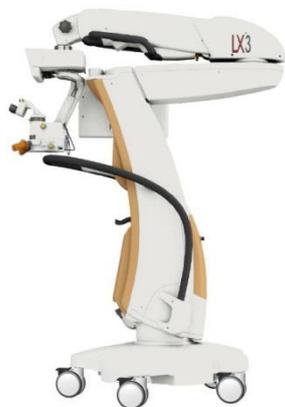
Durante il trasporto all'interno della struttura, assicuratevi che il braccio articolato del microscopio sia in posizione di riposo e di blocco sopra la base del microscopio stesso (come illustrato in Figura 1), e proteggete le rotelle da qualsiasi forte impatto. Questa configurazione distribuirà il peso dell'unità LuxOR / LX3 uniformemente tra tutte le rotelle ai fini ridurre il rischio che l'unità possa inclinarsi o cadere nell'eventualità in cui una rotella si rompa. Se dovete trasportare la vostra unità fuori sede, per esempio in un edificio diverso, o se avete preoccupazioni immediate in merito alla Vostra unità, siete pregati di contattare il Vostro tecnico Alcon di riferimento per un supporto professionale.

Figura 1  
Braccio articolato del microscopio  
in posizione di riposo e di blocco

Durante il trasporto all'interno della struttura, se una rotella si dovesse rompere o staccare dalla base mentre il braccio del microscopio non è nella posizione di blocco verso l'interno (come illustrato in Figura 1), l'unità potrebbe sbilanciarsi, soprattutto se il braccio del microscopio è esteso (come illustrato in figura 2) sopra la zona con la rotella rotta. Questo potrebbe far inclinare o cadere il microscopio e potenzialmente causare una lesione fisica. In correlazione con questo problema, sono stati segnalati due casi di lesione fisica.

1. Durante il trasporto all'interno della struttura, assicuratevi che il braccio articolato del microscopio sia in posizione di riposo e di blocco sopra la base del microscopio stesso (come illustrato in Figura 1 qui sopra), e proteggete le rotelle da qualsiasi forte impatto durante il trasporto.
2. Inoltrate immediatamente queste informazioni a tutti i dipartimenti all'interno della Vostra organizzazione che potrebbero utilizzare lo stativo a pavimento del microscopio LX3.
3. Assicuratevi che una copia di questa notifica venga inoltrata ad ogni altra organizzazione / destinazione a cui l'unità Luxor / LX3 sia stata trasferita.
4. Restituite il modulo di risposta allegato via e-mail ad Alcon.

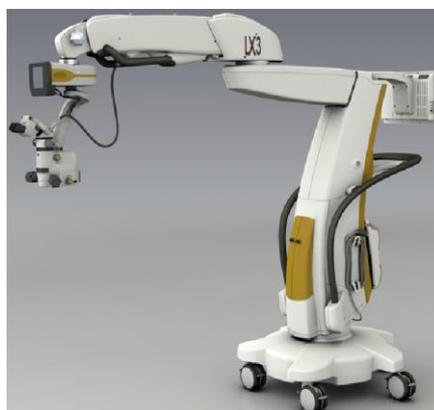
Figura 2  
Braccio articolato del microscopio  
in posizione estesa
