**Oggetto: INFORMAZIONE DI SICUREZZA PER APPARECCHIATURE ALLURA XPER.**

## INFORMAZIONE DI SICUREZZA

### Apparecchiature Allura Xper

I monitor extra, chiamati settimo e ottavo monitor, montati sulla sospensione monitor a soffitto (MCS) potrebbero staccarsi e cadere.

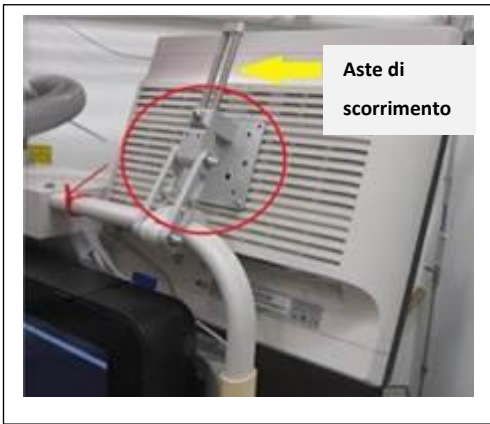
| <p><b>DESCRIZIONE DEL PROBLEMA</b></p> | <p>I monitor extra, chiamati settimo e ottavo monitor, montati sulla sospensione monitor a soffitto (MCS) potrebbero staccarsi e cadere.</p> <p>Le due piccole viti di fissaggio, che bloccano le aste di scorrimento a un blocco di alluminio del braccio di supporto, potrebbero allentarsi a causa delle vibrazioni e forze esercitate su di esse.</p> <p>Se le viti di fissaggio si dovessero allentare, la gravità potrebbe mantenere le aste in posizione. Tuttavia, qualora venga esercitata una forza sul monitor, portandolo avanti, esso potrebbe staccarsi dal supporto. Una volta staccato, il monitor rimane appeso alle sue connessioni elettriche che se si rompono/staccano portano alla caduta dello stesso.</p> <div style="display: flex; justify-content: space-around; align-items: center;"> </div> |

| <b>AZIONI PIANIFICATE DA PHILIPS</b> | <p>L'azione correttiva verrà implementata su tutte le apparecchiature potenzialmente interessate dal problema descritto.</p> <p>Un tecnico di assistenza Philips bloccherà le viti di fissaggio sulle apparecchiature coinvolte. Questa operazione renderà impossibile qualsiasi allentamento delle viti di fissaggio, nelle condizioni descritte in precedenza.</p> <p>Verrete contattati dal ns. Centro Risposta Clienti al fine di pianificare una visita da parte del ns. personale tecnico per l'implementazione dell'azione correttiva.</p> |

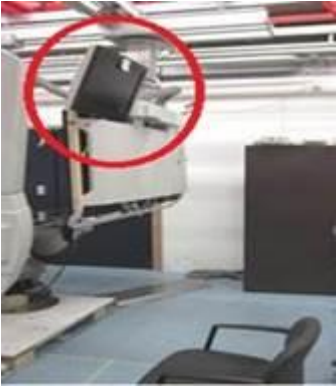
| <b>AZIONI DA INTRAPRENDERE DA PARTE DEL CLIENTE/ OPERATORE</b> | <ul style="list-style-type: none"><li>• Verificare se la struttura ha il settimo e/o ottavo monitor fissato alla sospensione monitor a soffitto (MCS)</li></ul> <ul style="list-style-type: none"><li>• Spostare una MCS con un settimo e/o ottavo monitor solo prima o dopo l’inizio o fine di una procedura</li></ul> |

| <b>AZIONI DA INTRAPRENDERE DA PARTE DEL CLIENTE/ OPERATORE</b> | <ul style="list-style-type: none"><li>• Evitare di posizionare l'MCS sopra un paziente/campo sterile durante una procedura</li><li>• Gli operatori devono assicurarsi che tutto il personale, che ha accesso alle apparecchiature interessate dal problema descritto, sia informato dei contenuti della presente Informazione di Sicurezza</li><li>• Siete pregati di conservare la presente Informazione di Sicurezza con la documentazione dell'apparecchiatura, in attesa che venga implementata l'azione correttiva.</li></ul> |
