Avviso di sicurezza

14-05-2018 | MSA-2018-001-IU |

Oggetto: distacco telaio Volista

Prodotti interessati: tutte le cupole Getinge Volista dei modelli Access, StandOP, Triop e Quicklock prodotte fino a dicembre 2016

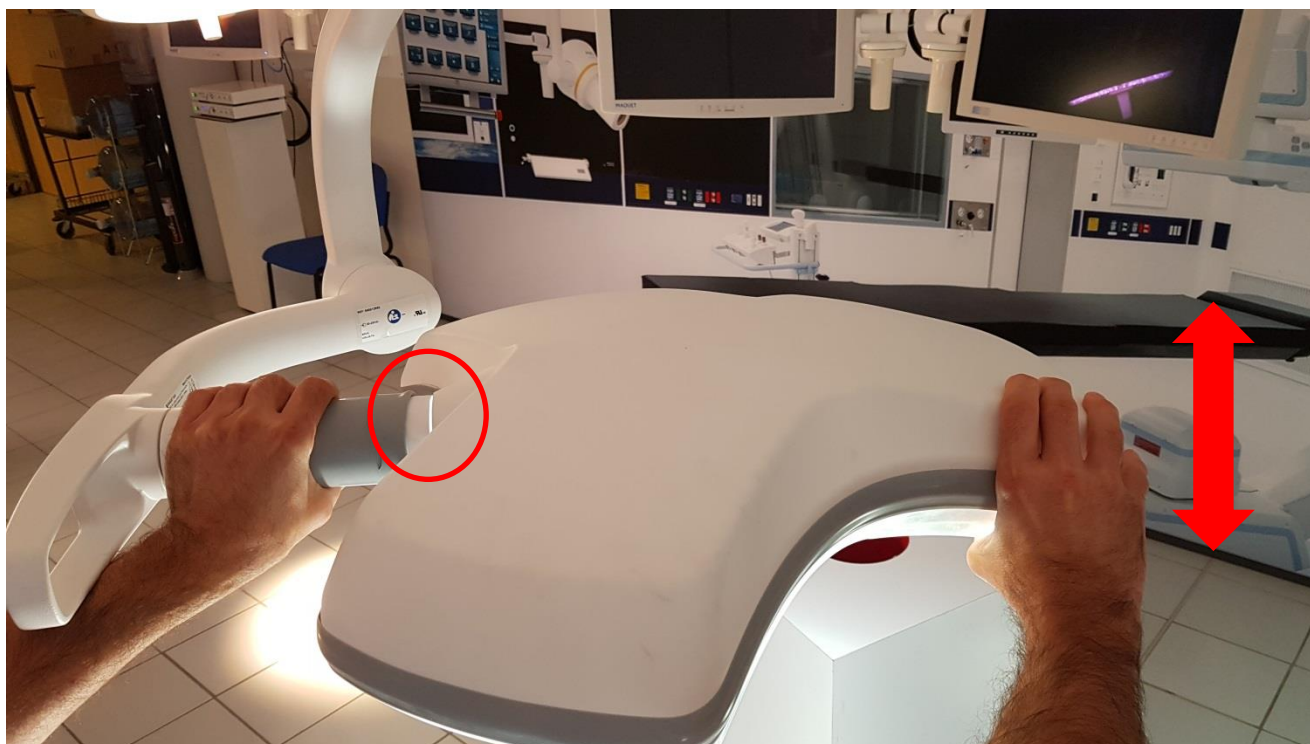
Abbiamo riscontrato un problema che in determinate condizioni potrebbe impedire al dispositivo di funzionare correttamente. È stata rilevata su alcuni dispositivi prodotti l'assenza di una delle viti di fissaggio del telaio alla struttura della cupola o l'allentamento delle stesse viti con l'utilizzo.

In conseguenza di ciò, il telaio potrebbe rompersi e la cupola, se manipolata, potrebbe staccarsi e rimanere sostenuta solo dai cavi. Sembra che tale evento si verifichi soprattutto durante le operazioni di manutenzione, pulizia e preparazione all'intervento chirurgico.

- verificare l'eventuale presenza di un gioco meccanico sulla cupola. Il gioco meccanico è un fenomeno che si verifica quando si crea uno spazio tra due parti non perfettamente assemblate. È possibile rilevarlo cercando di muovere la cupola in una direzione non prevista per il dispositivo. Ecco come procedere per rilevare un gioco meccanico sulla cupola Volista: afferrare la cupola con entrambe le mani (come mostrato nell'immagine sottostante) e cercare di muovere la cupola verso l'alto e verso il basso (come indicato dalla freccia). Sarà possibile avvertire il gioco, se presente, nella zona cerchiata in rosso indicata di seguito.

Se si rileva un gioco nella cupola, interrompere l'utilizzo del dispositivo e informare immediatamente il locale rappresentante Getinge.

- In assenza di gioco è invece possibile continuare a utilizzare la cupola in piena sicurezza.

Getinge avvierà un'azione correttiva per tutte le unità interessate. Sarà contattato dal locale referente Getinge per pianificare l'aggiornamento del dispositivo.
