Avviso urgente di sicurezza

A riguardo di **Proteus 235**

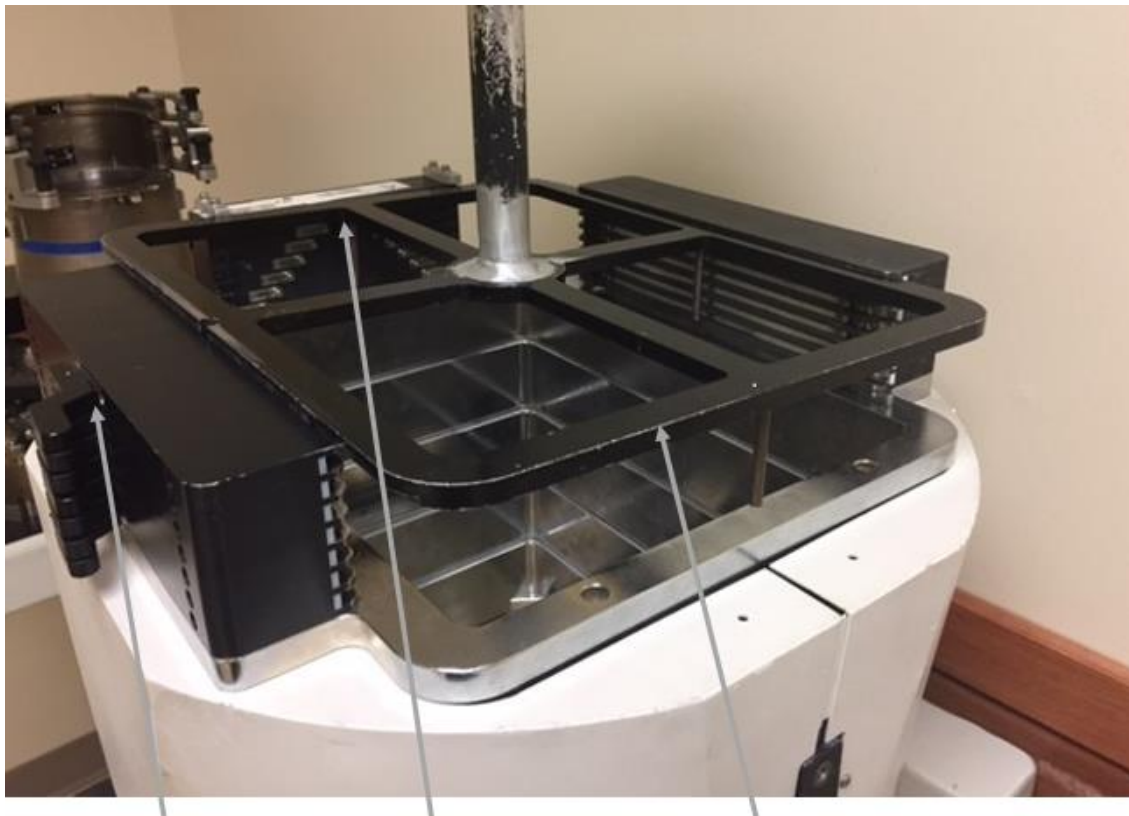
Allegato 1: Ugello 300x400 - Supporto Range Shifter con lato sinistro all'esterno della guida; perni di inserimento non attivati ma perno di arresto attivato

Perno di arresto attivato

Perni di inserimento non attivati

Supporto Range Shifter con lato sinistro all'esterno della guida

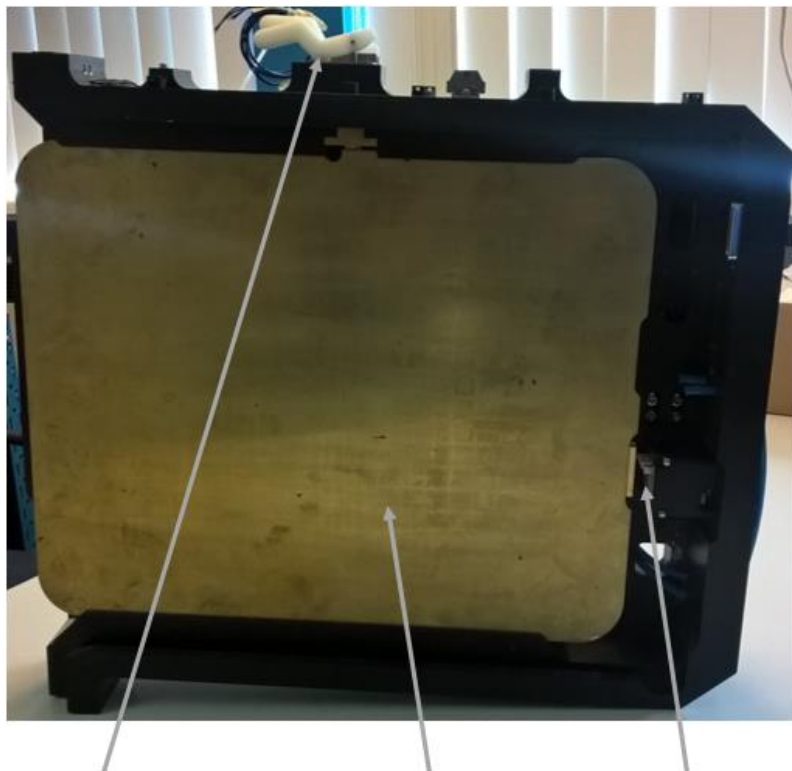
Allegato 2: Ugello XL – Collimatore inserito parzialmente con entrambi i lati nelle guide e perno di arresto considerato attivato

Perno di arresto considerato attivato

Collimatore con entrambi i lati nella guida ma non completamente inserito

Perni di inserimento non attivati

<p>Compensator) o del collimatore, indipendentemente dallo stato dei perni di inserimento dei collimatori.</p> <p>Tuttavia, è possibile inserire solo parzialmente un collimatore con entrambi i lati nelle guide e considerare attivato il perno di arresto (vedere l'allegato 2). È anche possibile inserire i collimatori con un lato all'esterno della guida e avere attivato il perno di arresto (vedere l'allegato 3).</p> <p>Di conseguenza, sono possibili due casi:</p> <ol style="list-style-type: none"> 1) Se l'ugello XL viene utilizzato con collimatori e accessorio in alto, non è possibile che i collimatori siano posizionati con un lato nella guida e l'altro all'esterno della guida; di conseguenza, non sussiste alcun rischio di caduta del collimatore. Al contrario il trattamento, se eseguito con un collimatore inserito solo parzialmente (vedere l'allegato 2), potrebbe essere soggetto a errori. 2) Se l'ugello XL viene utilizzato con collimatori ma senza accessorio in alto, è possibile inserire i collimatori con un lato all'esterno della guida e avere attivato il perno di arresto (vedere l'allegato 3). Se il gantry viene ruotato in questa configurazione, i collimatori potrebbero cadere. Il secondo rischio legato all'errato trattamento in caso di un collimatore inserito solo parzialmente è presente anche in questo caso (vedere l'allegato 2).

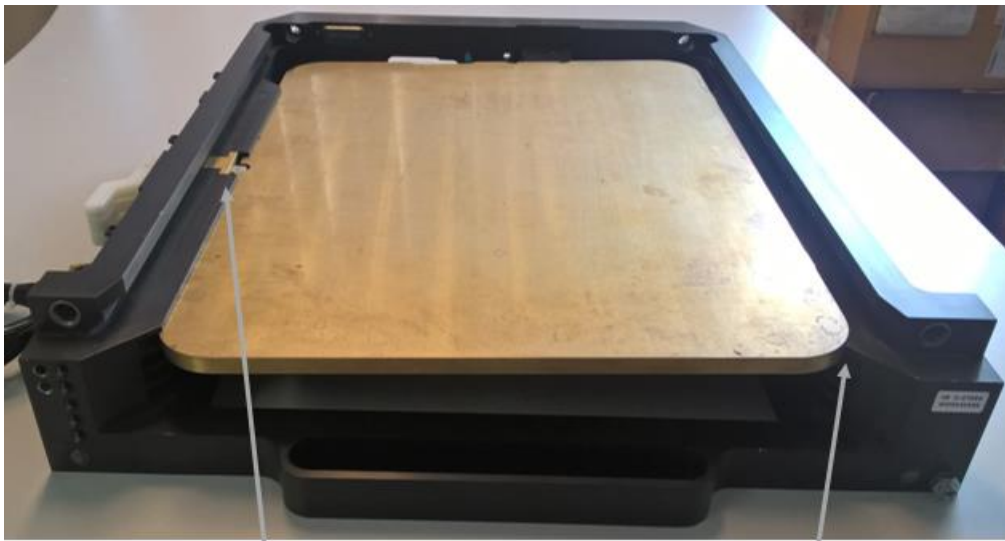
Allegato 3: Ugello XL – Collimatore inserito con un lato all'esterno della guida e perno di arresto attivato

**Perno di
arresto
attivato**

**Collimatore con lato
destro all'esterno
della guida**
