Oggetto: INFORMAZIONE DI SICUREZZA PER APPARECCHIATURE DXR DOTATE DI PIANO PORTAPAZIENTE (CODICE 989001087431).

INFORMAZIONE DI SICUREZZA

Aggiornamento hardware del piano portapaziente (codice 989001087431)

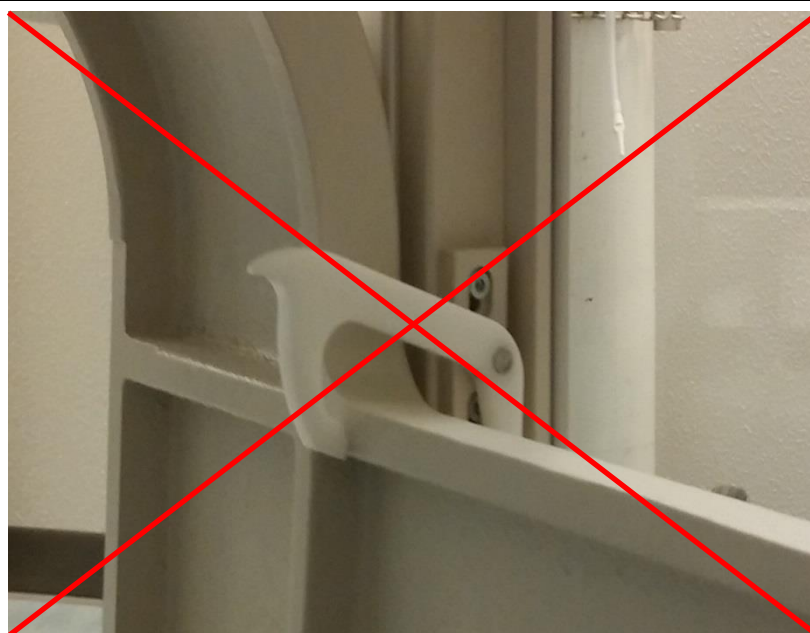
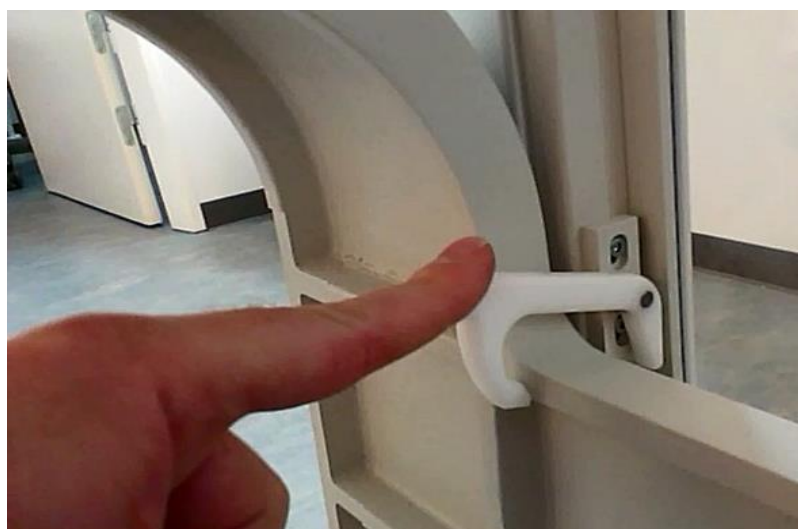
RISCHI CONNESSI	Il gancio non blocca saldamente la pedana in posizione verticale. Pertanto, la pedana può cadere oppure oscillare e potrebbe ferire l'operatore o il paziente.
COME IDENTIFICARE I PRODOTTI INTERESSATI	Tutti i piani portapaziente (codice 989001087431) rientrano nell'ambito di applicazione della presente Informazione di Sicurezza.
AZIONI DA INTRAPRENDERE DA PARTE DEL CLIENTE/ OPERATORE	Il cliente/operatore deve verificare sempre che il gancio sia in posizione corretta e assicurarsi che il gancio sia bloccato secondo le Istruzioni per l'Uso (premere il gancio in basso fino a quando non viene bloccato). Siete pregati di assicurarVi che il gancio sia in posizione come indicato dalla freccia verde nella figura sottostante.

AZIONI DA
INTRAPRENDERE
DA PARTE DEL
CLIENTE/
OPERATORE

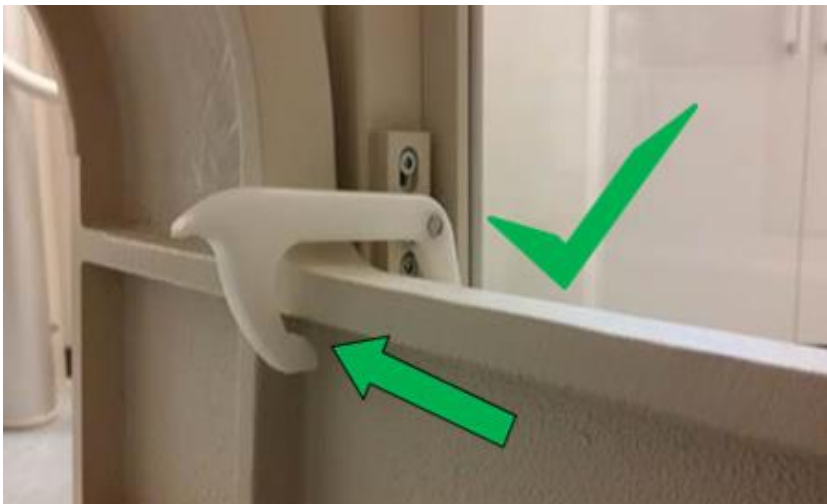
<p>AZIONI DA INTRAPRENDERE DA PARTE DEL CLIENTE/ OPERATORE</p>

<p>AZIONI PIANIFICATE DA PHILIPS</p>	<p>Philips ha previsto:</p> <ul style="list-style-type: none">• la sostituzione delle cerniere con delle cerniere più robuste• l'installazione di un gancio modificato (adattato alle nuove cerniere)• la presenza di un freno a cilindro per ridurre al minimo l'energia cinetica <p>Verrete contattati dal nostro personale non appena il kit per l'implementazione dell'azione correttiva sarà disponibile.</p> <p>Nel caso abbiate necessità di rivolgerVi a Philips, per ogni dubbio o chiarimento in merito a questa azione correttiva, siete pregati di fare riferimento a FCO 71200185.</p>
