**Oggetto: AVVISO URGENTE RELATIVO ALLA SICUREZZA SUL CAMPO DI
DISPOSITIVI MEDICI – RICHIAMO**

Riferimento: ZFA2019-00056

Prodotto interessato: Raspa GTS Trunnion

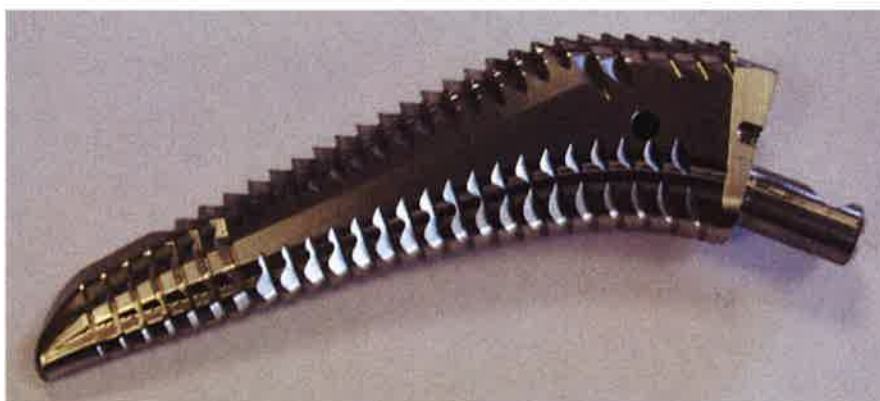
*Vista della Raspa GTS*

A seguito di segnalazioni di reclamo sono state identificate alcune fratture della raspa GTS Trunion, senza alcun impatto per i pazienti. Le indagini effettuate hanno dimostrato che il problema potrebbe essere dovuto all'uso di una materia prima specifica. Le raspe GTS non incluse nell'ambito di questa azione correttiva relativa alla sicurezza sul campo non sono interessate dal problema, quindi possono essere utilizzate normalmente.

1. Leggere attentamente la presente notifica e accertarsi che il personale interessato sia a conoscenza del relativo contenuto.
2. Se presso la vostra struttura ospedaliera sono presenti gli strumenti interessati, procedere alla messa in quarantena di tutti i prodotti interessati. Il rappresentante Zimmer Biomet ritirerà gli strumenti in questione dalla struttura interessata.
3. Compilare l'**Allegato 1 – Certificato di conferma** e inviarlo a fielddaction.italy@zimmerbiomet.com o via fax al numero 02 51626240. Il presente modulo deve
