URGENTE – FIELD SAFETY NOTICE Barella doccia Concerto e Basic

Data:	14 agosto 2019
Problematica prodotto:	Barella doccia Concerto e Basic – potenziale caduta involontaria della spondina laterale di sicurezza
Prodotti coinvolti:	Barelle doccia Concerto e Basic prodotte tra novembre 2018 e giugno 2019; matricola da P0512263 a P0551621. Barelle doccia Concerto e Basic dotate dei ricambi interessati (gancio di sicurezza) – parti nr. 8451622, 8546608, S8533571-031, S8533572-031, S8533570-031 S8542201-014, S8523559-031, 100-805-03, 100-806-03 durante attività di assistenza tra il 30 novembre 2018 ed il 19 luglio 2019
Nr. matricole coinvolte:	Allegato A
Soluzione:	Sostituzione dei ganci di sicurezza per garantire che il dispositivo sia funzionante in sicurezza
Field Safety Notice:	FSN-POZ-002-2019
Pagine:	3 + Modulo Risposta Cliente

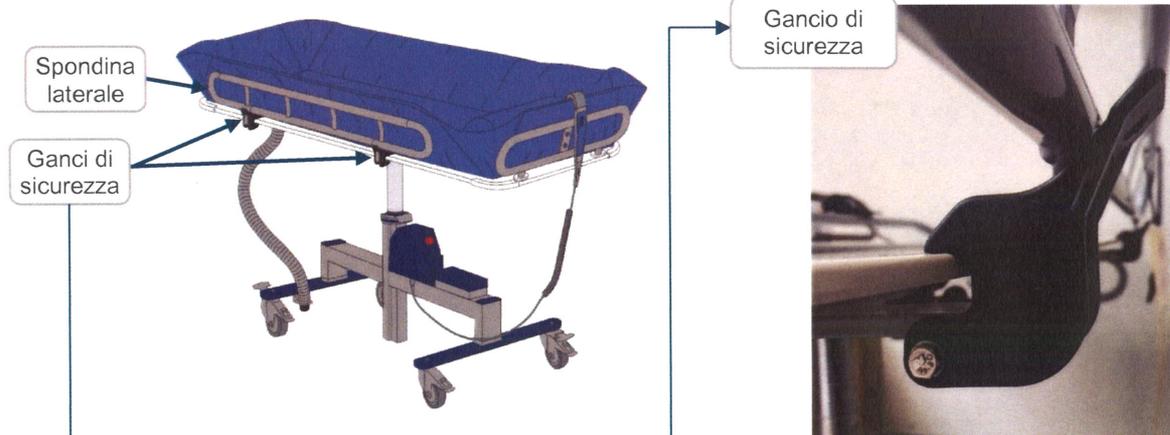
Immagine

Ogni barella doccia Concerto e Basic è dotata di due spondine laterali, una su ciascun lato della barella doccia (immagine 1). Ciascuna spondina laterale è bloccata da due ganci di sicurezza (immagine 2) che vengono utilizzati per ripiegare le spondine e bloccarle in posizione sollevata.

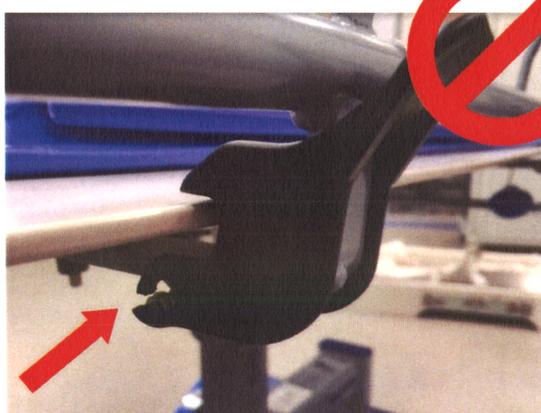
Immagine 3

Arjo è venuta a conoscenza che uno qualsiasi dei 4 ganci di sicurezza può provocare un guasto meccanico (rottura di uno dei bracci del gancio di sicurezza) che in alcune circostanze può contribuire all'apertura involontaria della spondina laterale e può comportare un potenziale rischio di caduta del paziente, con possibili lesioni al paziente e/o all'operatore.

1. Verificare le condizioni dei quattro (4) ganci di sicurezza sul Vostro dispositivo. Se note una rottura (come da immagine 3) rimuovere il dispositivo dal suo utilizzo.

- ✓ Si consiglia di ispezionare quotidianamente i ganci di sicurezza sulle spondine laterali della barella doccia per assicurare che i ganci di sicurezza non siano rotti come da immagine 3.
- ✓ Il paziente non venga lasciato incostudito in nessun momento.
- ✓ Il paziente sia completamente assistito in modo da non afferrare, spingere o appoggiarsi alle spondine laterali durante l'attività di lavaggio del paziente.
- ✓ Gli operatori sanitari debbono limitare la trazione e la spinta delle spondine laterali con eccessiva forza.
- ✓ Nota: rispettare sempre il carico di lavoro sicuro (SWL) come da Istruzioni d'Uso.
