URGENTE AVVISO DI SICUREZZA
Microinfusori di insulina serie MiniMed™ 600
Anello di collegamento del microinfusore

Questo è un promemoria che fa seguito alla comunicazione già inviata a novembre 2019

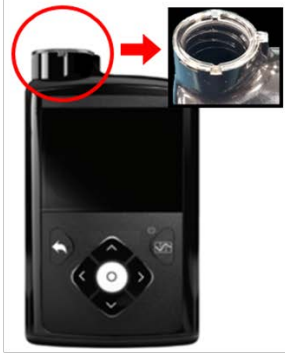
I microinfusori di insulina serie MiniMed™ 600 sono dotati di un anello di collegamento che serve ad assicurare il serbatoio all'interno del microinfusore di insulina. Medtronic ha ricevuto segnalazioni in merito a serbatoi allentati che non possono più essere fissati all'interno del microinfusore. Il serbatoio può allentarsi a causa di un danno o della perdita dell'anello di collegamento che impedisce un corretto fissaggio. L'anello di collegamento del serbatoio può rompersi ad esempio in seguito a cadute o urti su superfici dure subito dal microinfusore.

L'immagine mostra la posizione dell'anello di collegamento sul microinfusore di insulina serie MiniMed™ 600

1. Controllare l'anello di collegamento del serbatoio sul proprio microinfusore.

2. Nel caso in cui il serbatoio non si fissa all'interno del microinfusore o l'anello di collegamento è allentato, danneggiato o mancante, si raccomanda di **interrompere l'utilizzo del microinfusore** e tornare alla terapia multi-iniettiva di back-up come da indicazione del proprio medico. **NON inserire nuovamente il serbatoio all'interno del microinfusore mentre il set di infusione è collegato al corpo poiché tale azione potrebbe causare l'errata erogazione di un rilevante bolo di insulina**, e contattare il servizio di assistenza tecnica MiniMed Care al numero verde 800 601122.
3. Se il serbatoio è fissato correttamente in posizione tramite l'anello di collegamento, continuare a utilizzare il proprio microinfusore. Si ricorda di attenersi sempre alle istruzioni per l'uso per le corrette modalità di inserimento del serbatoio.

1. Nel caso il microinfusore subisca urti o cadute accidentali, controllare sempre che il microinfusore e l'anello di collegamento del serbatoio non abbiano subito danni.
2. Controllare periodicamente l'anello di collegamento del proprio microinfusore e verificare che il serbatoio sia fissato in posizione ad ogni cambio del set di infusione.
