Numero di riferimento del produttore: CT-20-00324

**Avviso urgente di sicurezza sul campo**  
**Niobe ES**

**Avviso urgente di sicurezza sul campo (Field Safety Notice, FSN)**  
**Niobe ES**  
**Potenziale pericolo di incendio**

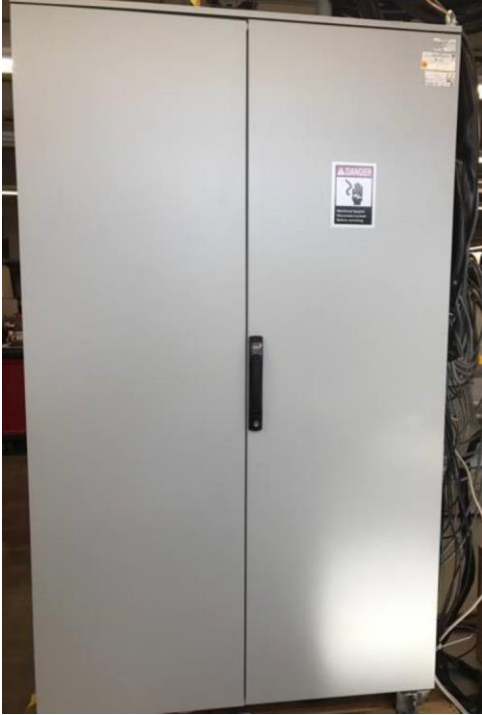
<b>3. Tipo di azione per mitigare il rischio*</b>	
<b>3</b>	<p><b>1. Azione da intraprendere da parte dell'utente*</b></p> <p> <input checked="" type="checkbox"/> Identificazione del dispositivo    <input type="checkbox"/> Quarantena del dispositivo    <input type="checkbox"/> Restituzione del dispositivo    <input type="checkbox"/> Distruzione del dispositivo         </p> <p> <input type="checkbox"/> Modifica/ispezione del dispositivo in loco         </p> <p> <input type="checkbox"/> Seguire le raccomandazioni per la gestione del paziente         </p> <p> <input type="checkbox"/> Annotazione delle modifiche/rinforzare delle istruzioni per l'uso         </p> <p> <input type="checkbox"/> Altro                      <input type="checkbox"/> Nessuna         </p> <p>Si prega di rispondere a questa notifica di sicurezza sul campo con il numero di serie dell'ACM e dell'UIC nell'armadietto del computer Niobe. Si prega di seguire questi passi per identificare i numeri di serie. In caso di assistenza, si prega di contattare il personale di Stereotaxis.</p> <p>1. Individuare l'armadietto del computer Niobe</p>

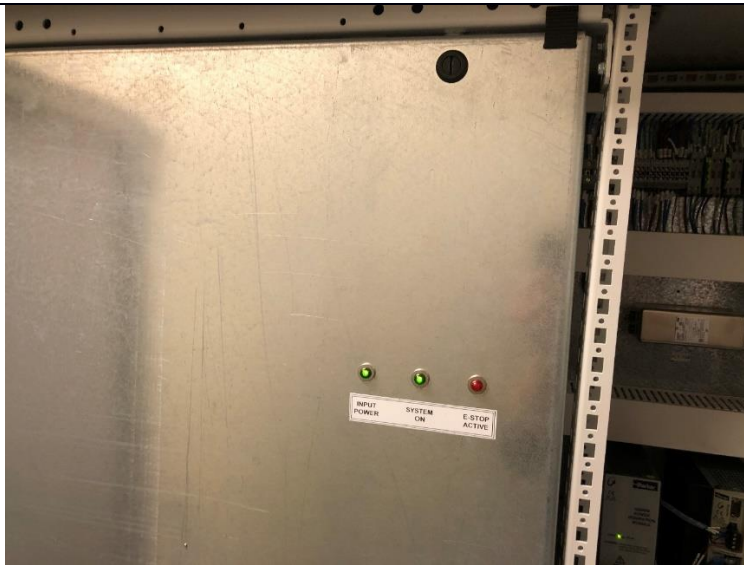
<p>2. Aprire l'armadietto del computer Niobe</p> <p>3. Individuare la porta a battente all'interno dell'armadietto del computer Niobe</p>

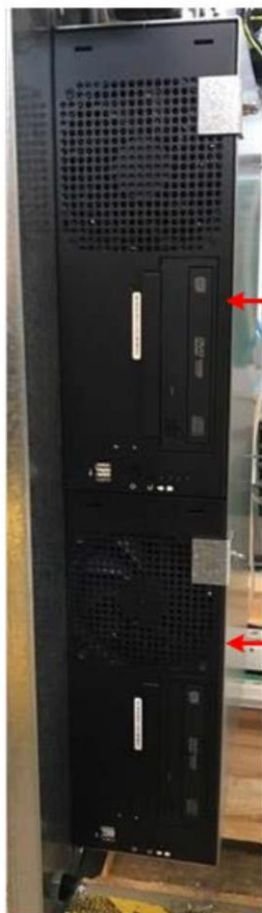
5. Registrare i numeri di serie UIC e ACM sul modulo di risposta di notifica di sicurezza sul campo

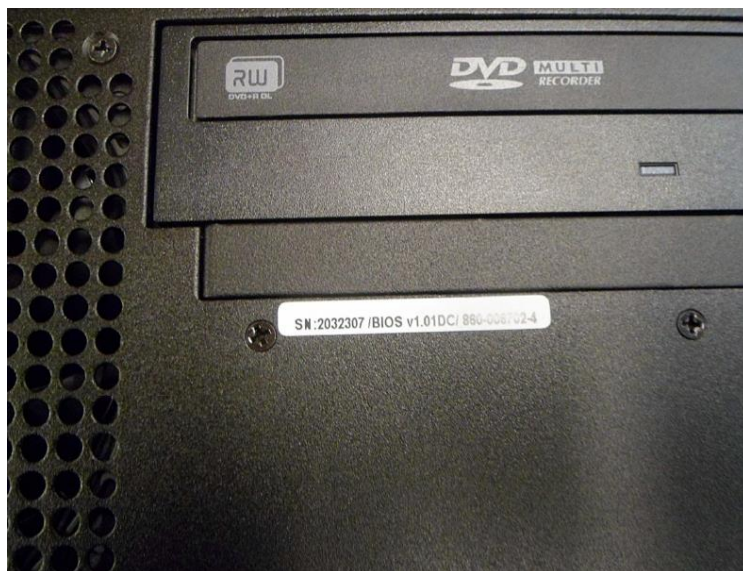
Navigant PC  
(UIC)

Niobe PC  
(MCC)
