## **Avviso di sicurezza urgente** **Column iC**

**Avviso di sicurezza urgente (FNS)**  
**Column iC**  
**Possibile non conformità del perno supporto tubo radiogeno**

### **Nota di Servizio NIM04-2021**

<b>N.</b>	NIM004-2021
<b>Data:</b>	<i>3 novembre 2021</i>
<b>Oggetto:</b>	<i>Verifica della saldatura del perno</i>
<b>A:</b>	<i>Distributori Villa con Moviplan iC inclusa Colonna iC</i>
<b>Apparecchio:</b>	Column iC

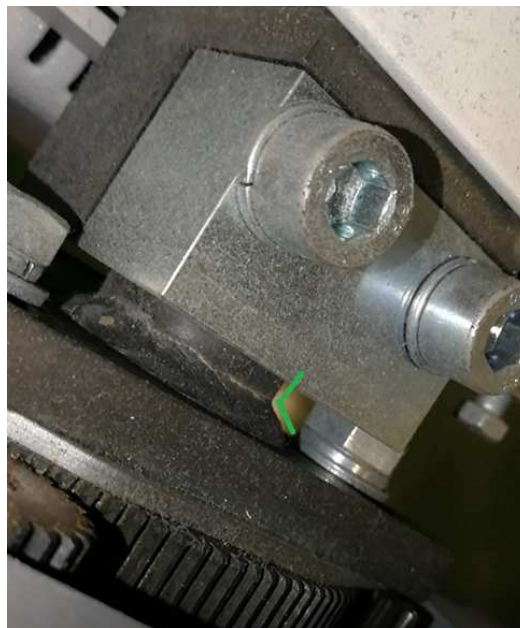
Solo per riferimento, qui di seguito il tipo di verifica da eseguire a campo sulle unità installate, dove è visibile, senza smontare il tubo radiogeno, la differenza tra la saldatura corretta, che dovrebbe avere la dimensione della gola di saldatura di circa 4mm, e la saldatura non conforme

In verde si può vedere la dimensione corretta della gola di saldatura

Nel caso in cui si riscontri questo tipo di saldatura, si richiede la sostituzione del perno regolabile.

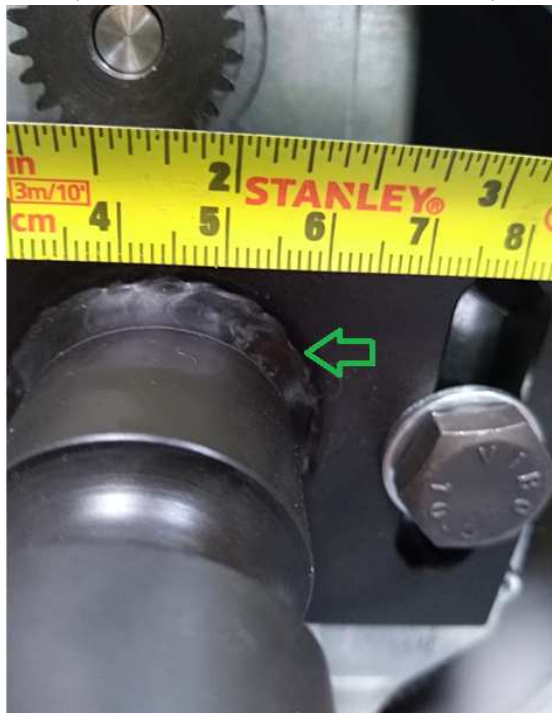
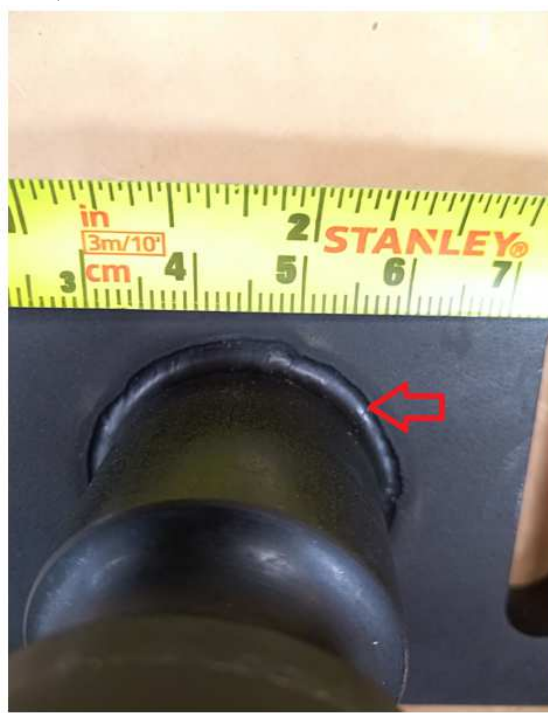
Per una migliore comprensione, ecco le differenze tra una saldatura corretta (freccia verde) e una saldatura non conforme (freccia rossa).

Nel caso sia necessaria la sostituzione, il codice del pezzo di ricambio è:

- codice 5288701200 PERNO REGOLABILE per Colonna iC:

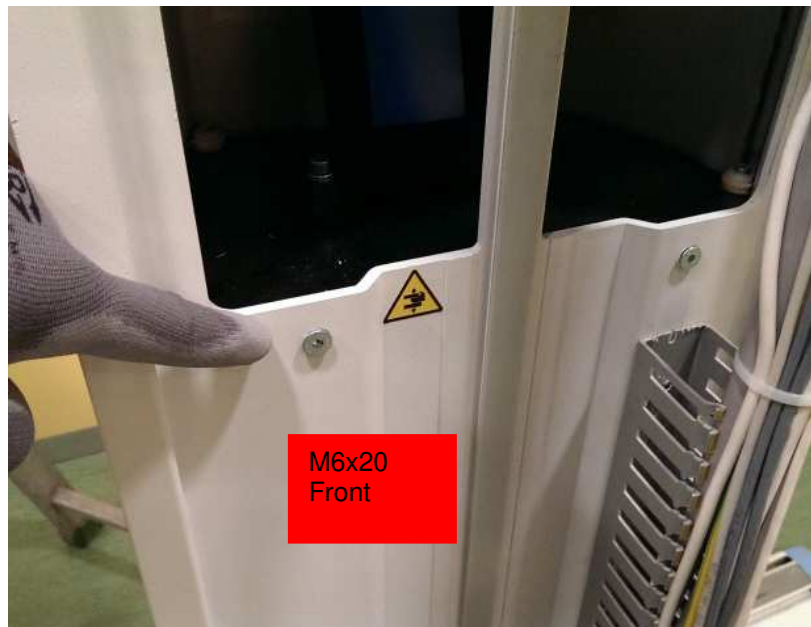
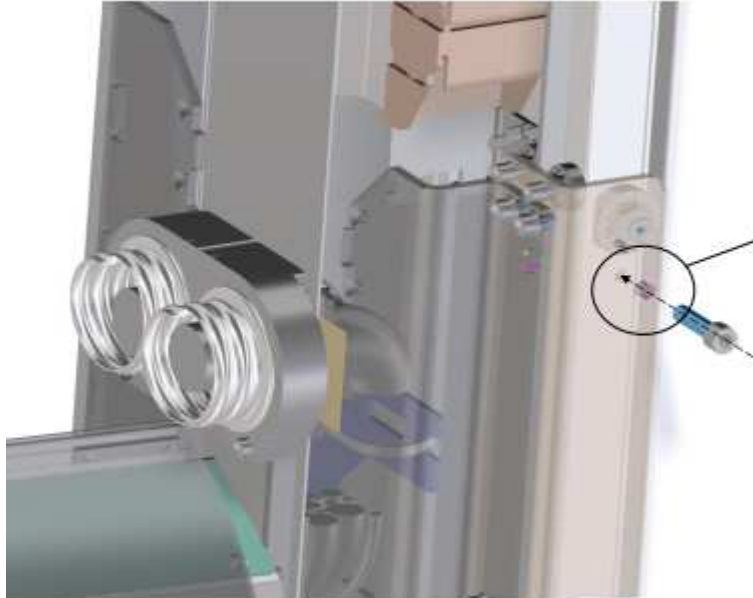
I vecchi sistemi avevano viti di fissaggio nella parte anteriore
