## AVVISO URGENTE DI SICUREZZA SUL CAMPO

### RESOLVE® HALO

FSCA – 032021

#### ISTRUZIONI PER L'ISPEZIONE DEGLI IMBALLAGGI STERILI

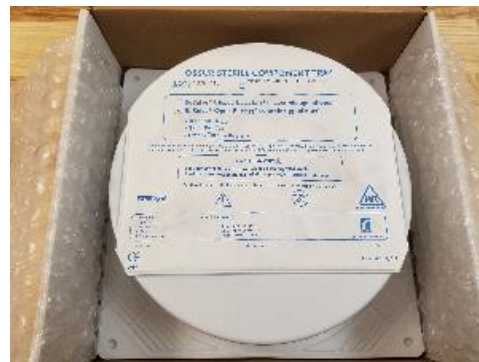
### PHOTO DELLA CONFEZIONE DEL DISPOSITIVO

I dispositivi Halo della Össur hanno sistemi di barriera sterili che contengono contenitori o piastre di polistirolo ad alto impatto con coperchi di Tyvek sigillati. È stato identificato che i contenitori in polistirolo ad alto impatto degli anelli Resolve<sup>®</sup> Halo e degli anelli Össur Halo possono incrinarsi o perforarsi durante il trasporto, portando a un potenziale fallimento del sistema di barriera sterile. Come tale, Össur sta implementando un'azione correttiva per la sicurezza sul campo in relazione al rischio di sterilità e alle fasi di ispezione dell'imballaggio richieste per i dispositivi Halo interessati.
