AVVISO DI SICUREZZA URGENTE

Microscopi operatori: M530 OHX, PROvido, Proveo 8
Identificatore FSCA: CAPA-LIS-MD-22-001
Sostituzione dell'unità di alimentazione

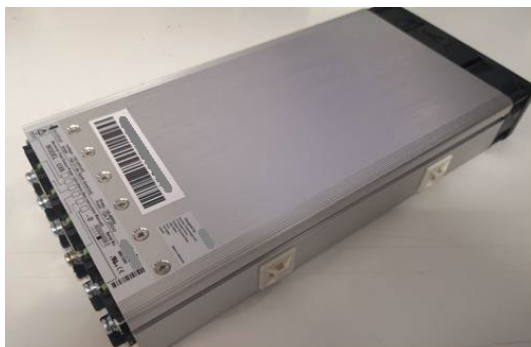
Questi punti deboli di processo hanno causato il surriscaldamento dell'unità di alimentazione per sollecitazione eccessiva dei componenti interni.

Di conseguenza, a causa della sollecitazione eccessiva dei componenti interni, un componente specifico potrebbe guastarsi e pertanto provocare uno spegnimento imprevisto del dispositivo.

Tale spegnimento è causato dall'interruzione dell'alimentazione provocata dal difetto del componente all'interno dell'unità di alimentazione.

Figura 1: unità di alimentazione non conforme

Figura 2: componente guasto

A titolo precauzionale, Leica Microsystems ha deciso di intraprendere un'azione correttiva di sicurezza per sostituire l'unità di alimentazione coinvolta su tutti i microscopi operatori M530 OHX, PROvido e Proveo 8 potenzialmente interessati che sono stati consegnati tra il 1° dicembre 2021 e il 25 agosto 2023. La parte sostitutiva garantirà che i sistemi coinvolti non svilupperanno il guasto e che il sistema funzionerà conformemente alle specifiche.
