AVVISO DI SICUREZZA URGENTE

SRN Fabbricante: DE-MF-000020091
Riferimento FSCA: FSCA 745922 - Set HLS e PLS - barriera sterile potenzialmente compromessa
Tipologia di FSN: Aggiornamento

FSCA 745922 – FSN V05

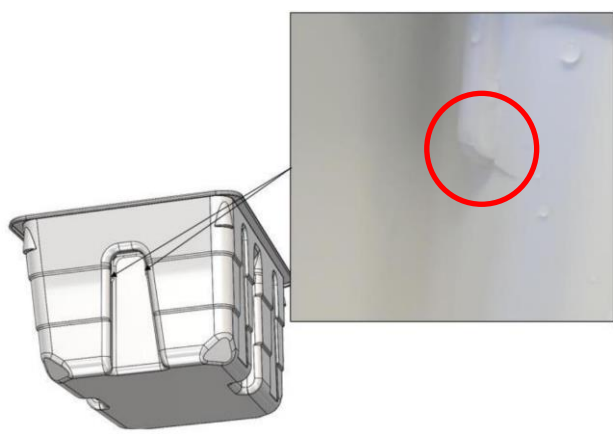
| <p>Caso di errore 1 (HLS+PLS): Danni all'imballaggio primario (Intellipack) causati da un errore del processo produttivo:</p> <p>Nel corso dei test di integrità del sistema di barriera sterile, MCP ha rilevato un <u>difetto (crepe visibili)</u> nel vassoio di imballaggio Intellipack durante la produzione. Le <u>crepe</u> possono compromettere l'integrità della barriera sterile dei set HLS/PLS.</p> <p>Azione correttiva implementata il 07-03-2023: modifica del processo produttivo e introduzione dell'ispezione al 100%.</p> | <p>Area sul vassoio di imballaggio Intellipack dove è stato rilevato il danno con esempio di crepa</p> |

- Eseguire un'ispezione visiva dell'imballaggio primario, verificare la presenza di danni visibili (crepe, fori, ecc.) nell'imballo in base ai casi di errore 1 (HLS + PLS) e 2 (HLS) sopra descritti. In caso di danni visibili nella confezione, non utilizzare il prodotto e restituirlo per sostituzione o nota di credito. Fare riferimento all'Allegato II per istruzioni dettagliate su come controllare i prodotti nei rispettivi casi di errore.

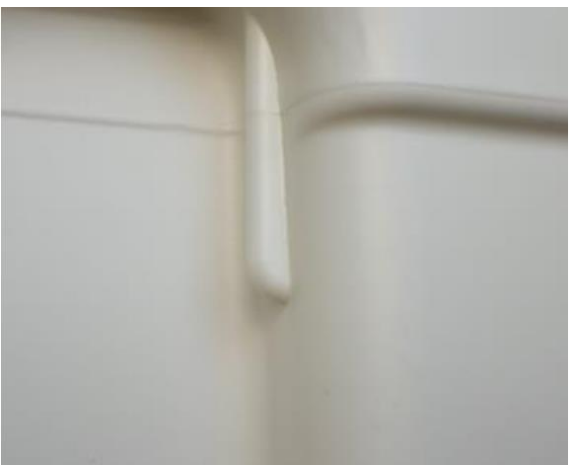
| <p><u>Conforme:</u> Vassoio di imballaggio intellipack intatto e non sollecitato</p> | <p><u>Conforme:</u> Segni di stress bianchi sul vassoio di imballaggio intellipack</p> |

A seguito di questa indagine, MCP ha aggiornato l'Allegato II Istruzioni per l'ispezione visiva al fine di classificare i prodotti con "segni bianchi di stress" come conformi e idonei all'uso.

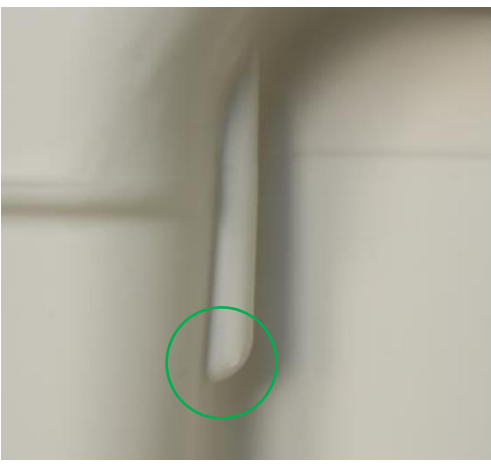
Nel frattempo, MCP ha condotto ulteriori indagini sui casi di errore, in particolare sui "segni bianchi di stress". Tutti i campioni utilizzati sono passati attraverso un percorso di trasporto reale e successivamente ne è stata testata l'integrità. I test non hanno evidenziato alcun impatto negativo dei "segni bianchi di stress" sulla sterilità. Inoltre, nessuno dei set restituiti dai clienti che sono stati ispezionati retrospettivamente ha mostrato alcuna violazione della barriera sterile. In conclusione, non vi è alcun aumento del rischio per i pazienti o gli utilizzatori causato dai "segni bianchi di stress".

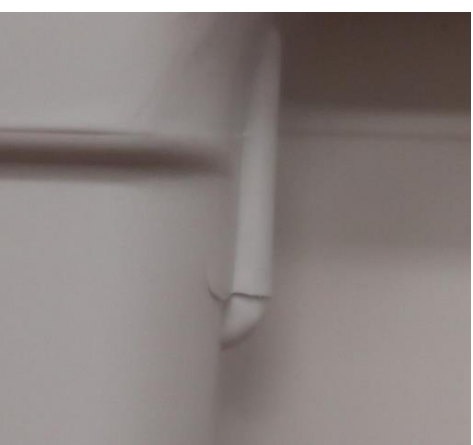
| <p><u>Non conforme:</u> Crepa nel vassoio di imballaggio intellipack</p> | <p><u>Non conforme:</u> Foro nel vassoio di imballaggio intellipack</p> |

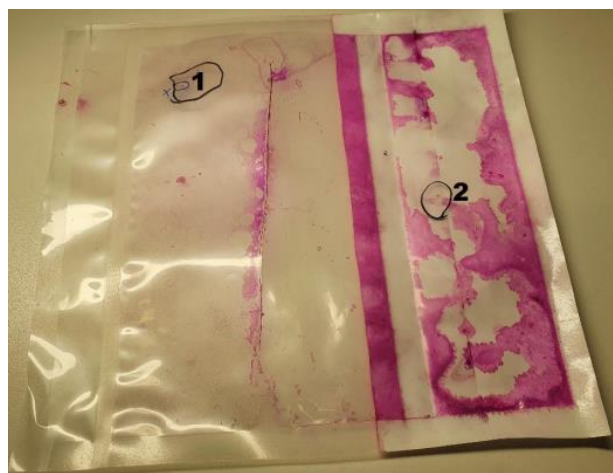
Caso di errore 2 (HLS): Danni sull'imballaggio secondario causati da un errore nel processo produttivo in combinazione con le condizioni di trasporto peggiori.

Danneggiamento del componente Buste in Tyvek. La combinazione di errore nel processo produttivo e stress durante il trasporto può portare alla perforazione dell'imballaggio secondario. Questo difetto può compromettere l'integrità della barriera sterile secondaria dei set HLS.

(L'immagine è solo per la visualizzazione del test dell'inchiostro in condizioni di laboratorio ed è stata inclusa per completezza.)

Azione correttiva implementata il 07-03-2023: modifica del processo di confezionamento e implementazione dell'ispezione al 100%.
