FSCA 270

Milano, 08/03/2023

Urgente: FIELD SAFETY NOTICE
(Avviso di Sicurezza)
CAIMAN MARYLAND NON ARTICOLATO D5/CAIMAN MARYLAND
ARTICOLATO D5
Numero interno di referenza: FSCA 270

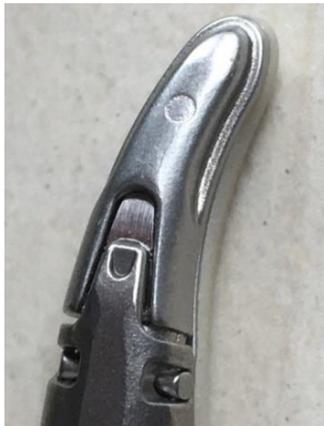
<p>Figura 1 Molla fissata correttamente nell'alloggiamento della ganascia (stato di destinazione)</p> </div> <div style="text-align: center;">

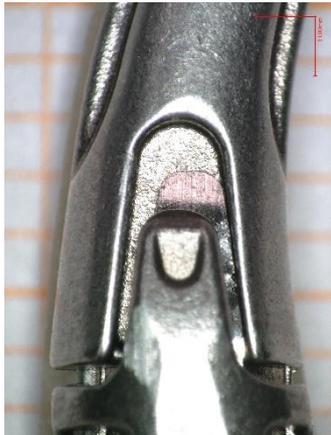
1.8	Dispositivi associati
	N/A
2. Ragione per la diramazione di questa FSCA	
2.1	Descrizione del problema
	<p>A seguito di una modifica del design nel dicembre 2022, il processo di produzione dell'assieme della parte della mascella inferiore è stato modificato. Per supportare questa modifica è stato adattato il design della molla che si trova nell'alloggiamento della ganascia del CAIMAN MARYLAND.</p> <p>Dopo l'implementazione di questa modifica progettuale nella produzione è stata rilevata internamente una deviazione funzionale relativa alla molla. La deviazione funzionale può essere che la molla si allenti, si sposti e possa cadere dall'alloggiamento della ganascia.</p> <p>Prerequisito per questa deviazione funzionale è una flessione del naso dell'alloggiamento della ganascia</p>
	<div style="display: flex; justify-content: space-around;"> <div style="text-align: center;">

<p>Figura 2: Molla dislocata nell'alloggiamento della ganascia</p> </div> <div style="text-align: center;">

2.2	Rischio che rende necessaria la diramazione di una FSCA
	<p>Il modello di errore della molla che si muove e alla fine cade fuori dall'alloggiamento della ganascia può verificarsi prima, durante e dopo l'uso del dispositivo durante una procedura chirurgica.</p> <p>La funzionalità del dispositivo ne risente direttamente in quanto non è possibile la chiusura della prima punta della ganascia.</p> <p>Se la molla fuoriesce dal dispositivo prima o dopo l'uso, non sono previste conseguenze sulla salute dovute alla molla stessa.</p> <p>Se la molla cade durante l'uso, la funzionalità del dispositivo stesso è comunque compromessa ed è probabile che l'utente non si accorga che la molla potrebbe essere caduta nel corpo del paziente.</p> <p>Sulla base delle dimensioni relativamente ridotte della molla (3 mm), è anche improbabile che l'utente riconosca la molla mancante dopo aver finalizzato la procedura laparoscopica.</p> <p>La molla rimanente all'interno del corpo del paziente può causare una reazione da corpo estraneo, come risposta immunitaria, infiammazione o dolore e potrebbe comportare un intervento chirurgico aggiuntivo.</p> <p>Poiché la molla è molto piccola, è molto improbabile che si surriscaldi durante la risonanza magnetica.</p>

3.4	E' richiesta una risposta da parte del cliente?	
	Sì. Riferirsi al punto 4.4	
3.5	Azione intrapresa dal produttore	
	I prodotti interessati sono stati richiamati dal mercato.

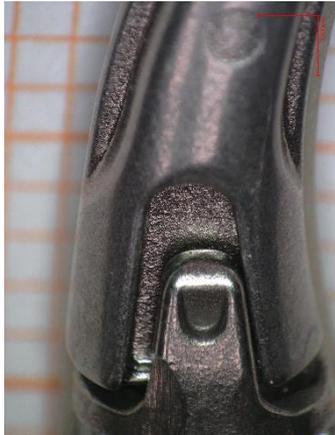
<p>Figura 3: Molla caduta</p> </div> </div>
