IMPORTANTE: AZIONE CORRETTIVA SUL CAMPO

Product: **MicroVue™ C1-Inhibitor Plus EIA**
Numero di catalogo: **A037**
Numero di lotto: **213783**
Date di produzione/distribuzione: **30/08/2022**
Data di scadenza: **31/01/2024**

Quidel sta conducendo un'azione correttiva sul campo volontaria riguardante **A037, MicroVue C1-Inhibitor Plus EIA**. Alcune indagini interne presso Quidel hanno confermato che le piastre con numeri ID superiori a 2200 sono state rivestite in modo non uniforme.

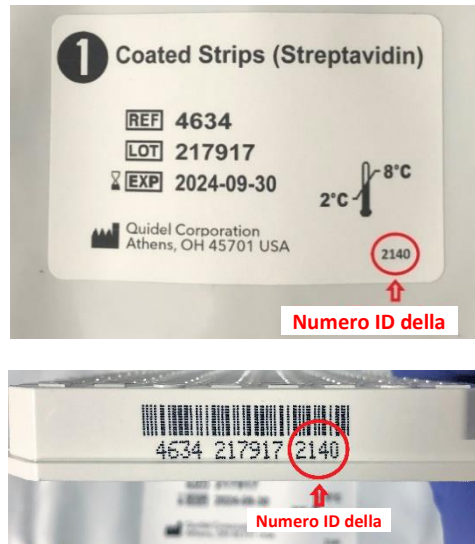
- a. Il numero ID è stampato sia sul telaio della piastra per microtitolazione sia sull'etichetta della confezione esterna. Fare riferimento alle immagini seguenti.

3. Le strisce rivestite interessate riportano il numero ID 2200 o superiore. Ad esempio, se il numero ID riportato sulla confezione esterna della piastra è 2350, la piastra è interessata e l'intero contenuto del kit deve essere rimosso definitivamente dall'inventario.

1. Mettere immediatamente in quarantena eventuali rimanenze del prodotto MicroVue C1-Inhibitor, lotto 213783.
2. Verificare se questi materiali contengono le strisce rivestite interessate, RIF: 4634, con numero ID 2200 o superiore.
