AVVISO DI SICUREZZA URGENTE**Richiamo di prodotto: MAJ-2315 copertura distale monouso**

Utilizzato con: videoduodenoscopio EVIS EXERA III TJF-Q190V, videoduodenoscopio EVIS LUCERA Elite videoduodenoscopio TJF-Q290V, videoduodenoscopio TJF-Q170V

ID materiale	Descrizione del materiale	UDI	Numero di lotto
N5786100	COPERTURA DISTALE MONOUSO MAJ-2315	04953170403019	Inferiore a H2530

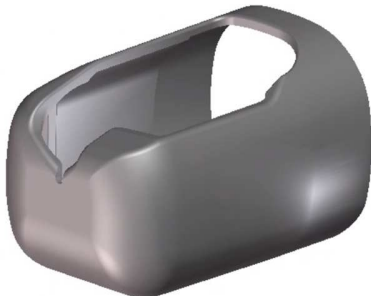
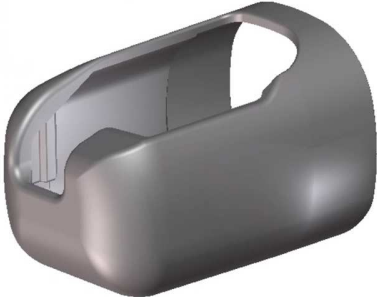
Design originale	Design nuovo
Numero di lotto	Inferiore a H2530	H2530 o superiore
Informazioni generali

Modifica del design della linea di strappo (Vista posteriore)

<div style="border: 1px solid red; padding: 2px; display: inline-block; margin-left: 10px;">Linea di strappo</div>

Olympus ha riprogettato la copertura distale e ha osservato una diminuzione dei reclami sopraelencati. Olympus sta avviando il ritiro dei dispositivi medici relativi alle coperture distali con design originale (vedere la tabella di seguito per un confronto). Il ritiro non riguarda i dispositivi di copertura distale con il nuovo design.
