## **AVVISO DI SICUREZZA SUL CAMPO URGENTE**

**Dispositivo di erogazione di monossido di azoto NOxBOXi (NOXBOX-I, UDI-DI:  
(01)05060541640009)**

**RIF: Dispositivi di erogazione di monossido di azoto NOxBOXi prodotti dopo il 21 maggio 2021**

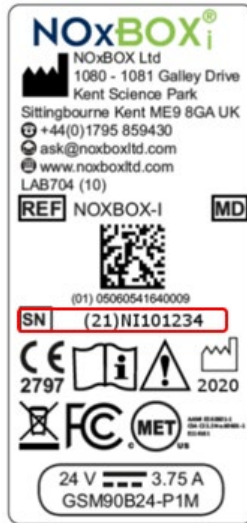
Per determinare se il vostro dispositivo NOxBOXi è interessato da questa azione, fate riferimento al numero di serie (con contorno in rosso come illustrato di seguito) sull'etichetta posteriore del dispositivo:
