## Avviso URGENTE di sicurezza sul campo

FA-23-002

**Bisturi a mezza luna convenzionale 2,5 mm, 55 gradi con lama smussata verso l'alto (bevel up)**

**N. di catalogo: 373807**

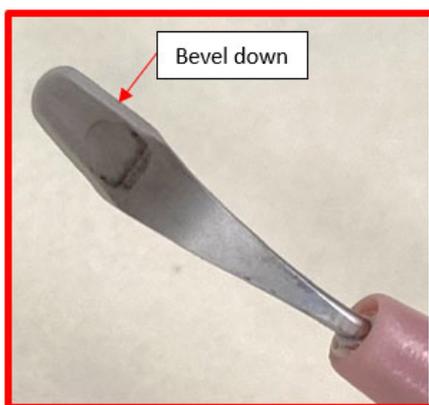
BVI ha ricevuto un riscontro da un singolo cliente secondo il quale un lotto del prodotto con n. di catalogo 373807, bisturi a mezza luna convenzionale 2,5 mm, 55 gradi, con lama smussata verso l'alto (bevel up), conteneva bisturi con lama smussata verso il basso (bevel down). BVI ha determinato che il lotto interessato è il seguente: 6054027.

Figure 1. Crescent knife with incorrect bevel orientation (down)

1. **Esaminare immediatamente il proprio inventario per determinare se le lame dei bisturi sono smussate verso l'alto (bevel up), come previsto, oppure verso il basso (bevel down). Distruggere soltanto i bisturi presenti nel proprio inventario che presentano un orientamento errato della lama verso il basso (bevel down).** Se ha distribuito questo prodotto a terzi, informi i Suoi clienti avviando un sub-richiamo. Contatti tutti i possibili utenti di questo prodotto lungo la catena di fornitura. La invitiamo a utilizzare una copia di questo avviso di richiamo quando contatta i Suoi clienti.

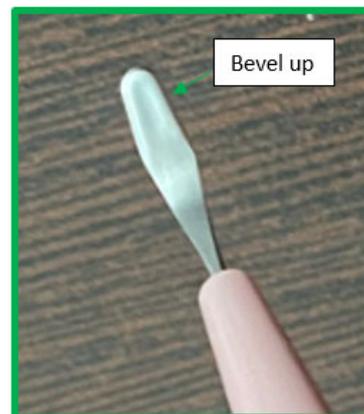
Il bisturi a mezza luna convenzionale è destinato a praticare incisioni oculari ed è indicato per la chirurgia della cataratta. Si tratta di un bisturi con lama smussata verso l'alto (bevel up, ovvero il bordo tagliente si trova sulla parte superiore del bisturi quando lo si guarda dall'alto verso il basso) per creare un'incisione ad arco verso il basso entrando nell'occhio. Al contrario, un bisturi con lama smussata verso il basso (bevel down), avendo i bordi taglienti nella parte inferiore della lama, creerà un'incisione ad arco verso l'alto.

Figure 2. Crescent knife with correct bevel orientation (up)

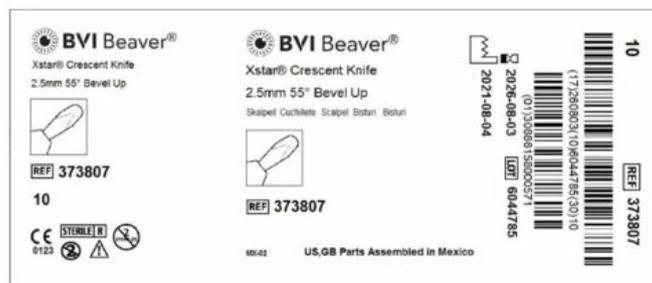
I nostri registri mostrano che ha ricevuto uno o più prodotti interessati. È possibile riconoscere il prodotto interessato determinando se il numero di lotto stampato sull'etichetta del dispositivo corrisponde a uno dei lotti interessati.

Figura 1, RIF. 373807 Etichetta della confezione

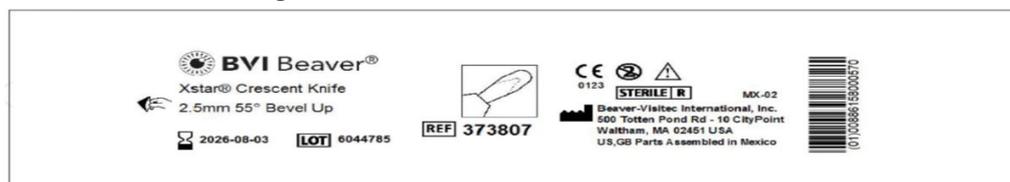
Figura 2, RIF 373807 Etichetta della busta
