Avviso di sicurezza URGENTE

Big Bore RT, Upgrade Brilliance CT Big Bore (codici prodotto 728242, 728243, 728244)

Possibile trattamento errato derivante dallo spostamento di posizione relativo all'immagine paziente

30-NOV-2023

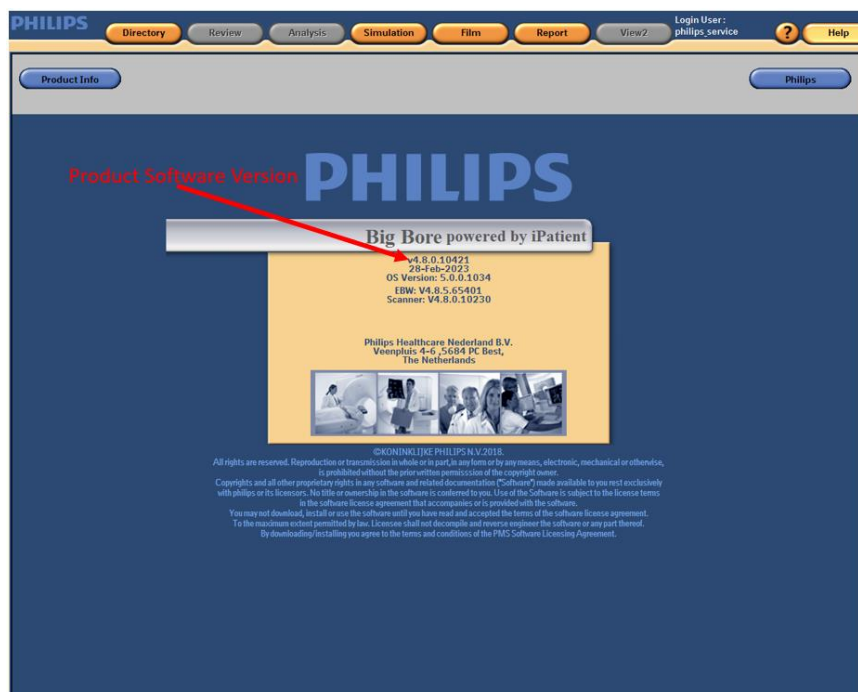
Figura 2. Come esempio viene visualizzata la versione software Big Bore

Per identificare la versione software del prodotto:

1. Dalla directory, selezionare il pulsante **Help** (Guida).
2. Selezionare **About** (Informazioni su) per visualizzare la versione software. La versione del software è identificata con la lettera **v**.
