Avviso di sicurezza

**Achieva 1.5T, Achieva 1.5T Conversion, Ingenia 1.5T CX, Intera 1.5T,
Intera 1.5T Power/Pulsar, SmartPath to dStream for 1.5T**

La bobina di gradiente, in caso di guasto, può generare calore e potenzialmente generare fumo e/o incendio.

31 ottobre 2023

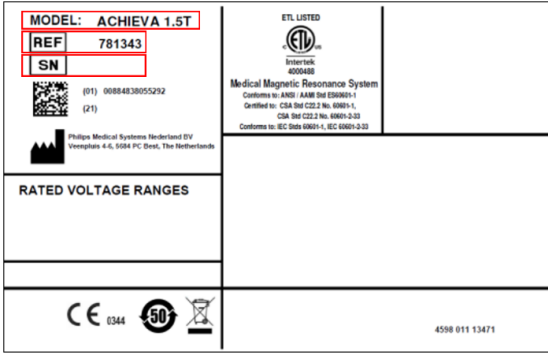
Figura 1. Esempio di etichetta del sistema	Nome prodotto (Model)	Numero di parte (REF)

I sistemi RM 1,5T interessati, inclusi il numero di parte (REF), il nome (Model) e il numero di serie (SN), sono elencati nell'Appendice A. La Figura 1 illustra la posizione del numero di parte (REF), del nome (Model) e del numero di serie (SN).

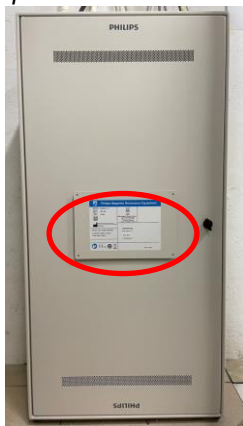
Figura 2: Sportello anteriore della GMDU

- 3.1. Accedere all'area tecnica
- 3.2. Individuare l'unità di distribuzione generale della rete elettrica (gMDU)
- 3.3. L'etichetta del sistema è situata sullo sportello anteriore della gMDU (vedere la figura 2)
- 3.4. Individuare il numero di serie sull'etichetta di identificazione del sistema (vedere la figura 3)

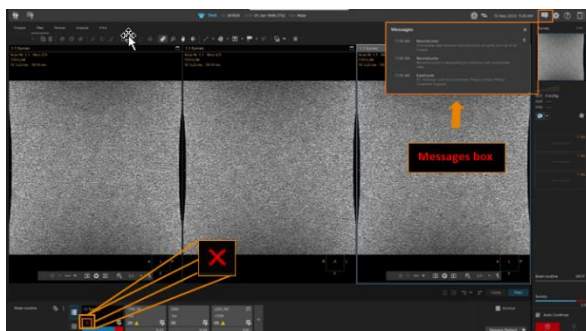
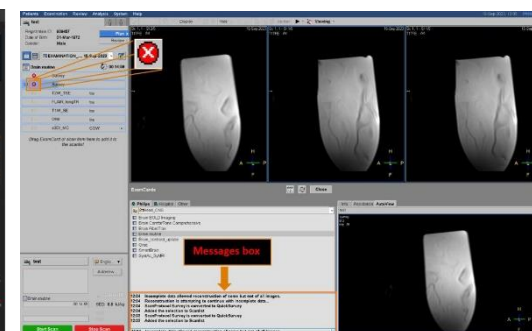
- 4.3. Quando si verifica un'interruzione della scansione, oltre al suddetto simbolo, vengono visualizzati i relativi messaggi nella casella messaggi (vedere esempi nella Figura 5 e nella Figura 6)

- 4.3.1. Controllare lo stato dei messaggi di errore nella schermata dell'interfaccia utente (UI). Fare clic per espandere la casella messaggi nel caso in cui i messaggi precedenti siano nascosti; vedere il riquadro arancione nella Figura 5 e nella Figura 6 riportate di seguito. Se possibile, correggere il problema relativo all'errore visualizzato e continuare la scansione, ad esempio:

Figura 5. Esempio di UI versione SW R11.
R5.

Figura 6. Esempio di UI versione SW

- 4.3.2. Se, dopo un'interruzione della scansione, si verifica per cinque volte consecutive una delle seguenti condizioni, interrompere immediatamente la scansione e contattare l'assistenza Philips per descrivere il problema:
 - se non viene visualizzato alcun messaggio di errore nella casella messaggi;
 - se il significato del messaggio di errore non è chiaro.
- 4.3.3. Se si riceve per due volte di seguito il messaggio di errore "Gradient amplifier Rack Fault"(Guasto rack amplificatore di gradiente), o se detto messaggio di errore è

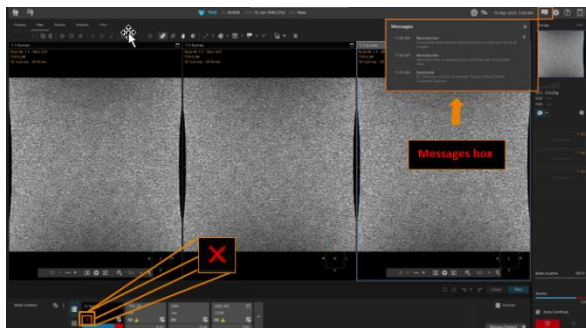
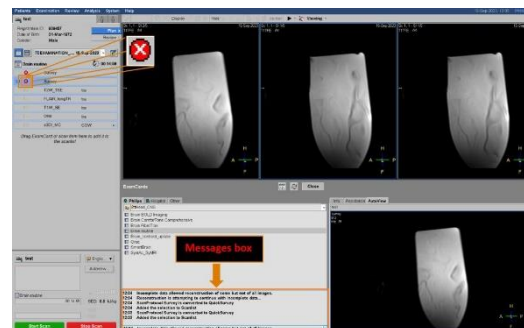
- 4.3. Quando si verifica un'interruzione della scansione, oltre al suddetto simbolo, vengono visualizzati i relativi messaggi nella casella messaggi (vedere esempi nella Figura 5 e nella Figura 6)

- 4.3.1. Controllare lo stato dei messaggi di errore nella schermata dell'interfaccia utente (UI). Fare clic per espandere la casella messaggi nel caso in cui i messaggi precedenti siano nascosti; vedere il riquadro arancione nella Figura 5 e nella Figura 6 riportate di seguito. Se possibile, correggere il problema relativo all'errore visualizzato e continuare la scansione, ad esempio:

Figura 5. Esempio di UI versione SW R11.
R5.

Figura 6. Esempio di UI versione SW

- 4.3.2. Se si verifica per cinque volte consecutive una delle seguenti condizioni, interrompere immediatamente la scansione e contattare l'assistenza Philips per descrivere il problema:
 - Non viene visualizzato alcun messaggio di errore nella casella messaggi;

- Il significato del messaggio di errore non è chiaro.
- 4.3.3. Se si riceve per due volte il messaggio di errore "Gradient amplifier Rack Fault" (Guasto rack amplificatore di gradiente), o se si riceve detto messaggio di errore seguito da un'interruzione di scansione senza alcun messaggio, interrompere immediatamente la scansione e contattare l'assistenza Philips per descrivere il problema.
