Avviso di sicurezza URGENTE**Sistemi ecografici serie Compact 5000 (modelli 5500 e 5300)
Problema dell'adattatore multiporta che potrebbe causare ustioni nell'esofago**

03 aprile 2024

Riferimento: Problema dell'adattatore multiporta con i sistemi ecografici serie Compact 5000, 2024-PD-US-001 (FCO79500569)

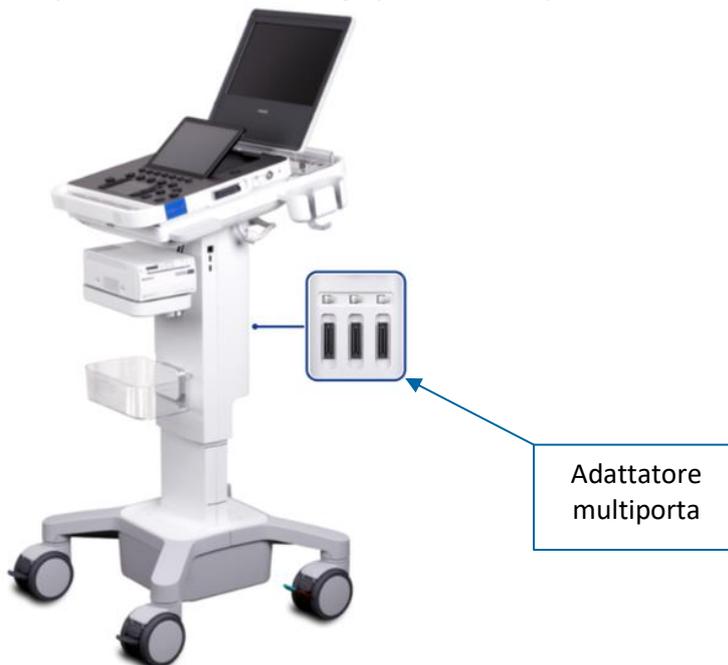
I sistemi ecografici serie Compact 5000 con le opzioni del carrello Deluxe e Premium sono dotati di un adattatore multiporta (MPA), come illustrato nella Figura 1 di seguito. Questo adattatore multiporta consente il collegamento di un massimo di tre trasduttori.

Figura 1. Adattatore multiporta su un sistema ecografico serie Compact 5000

Se durante una procedura in cui al Compact 5000 sono collegati più trasduttori, uno dei quali è un trasduttore per ecocardiografia transesofagea (TEE) e l'acquisizione delle immagini viene eseguita con uno degli altri trasduttori, il trasduttore TEE può continuare a ricevere alimentazione, ed è possibile che la testa del trasduttore superi il limite di temperatura stabilito (43 °C/109,4 °F). La condizione di guasto è provocata dalle vibrazioni causate dai trasduttori che vengono scollegati e collegati/ricollegati.

Se la sonda TEE rimane non selezionata in tutte le fasi descritte sopra, è possibile che l'MPA consenta di fornire alimentazione alla sonda TEE. In queste condizioni, la funzione di monitoraggio e controllo della temperatura per la sonda TEE viene elusa e ciò può far sì che la temperatura della testa del trasduttore TEE superi il limite stabilito.

Opzione 2: ogni volta che si aggiunge o si rimuove un trasduttore dall'MPA, scollegare e ricollegare il connettore dell'MPA sulla porta del connettore del sistema Compact 5000, quindi selezionare il trasduttore sul touchscreen. Eseguendo questa operazione quando si aggiunge o si rimuove un trasduttore, i sistemi di monitoraggio e di controllo vengono riavviati.

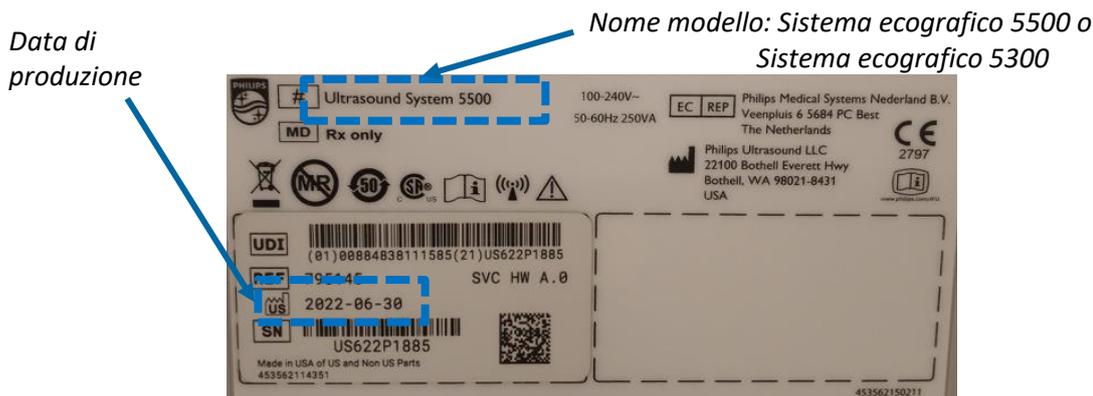
- 1) Il nome del modello indicato sull'etichetta (situata nella parte inferiore del sistema) è "Sistema ecografico 5500" o "Sistema ecografico 5300". La seguente Figura 2 è riportata come esempio. E:
- 2) Il carrello utilizzato con il sistema è dotato di un adattatore multiporta, come illustrato nella Figura 1 sopra.

Figura 2. Esempio di etichetta del sistema

Tutti i sistemi serie Compact 5000 prodotti entro il 20 dicembre 2023 (compreso) e acquistati con le opzioni del carrello Deluxe e Premium potrebbero essere interessati da questo problema se si verificano le condizioni indicate nella Sezione 1. Seguire i passaggi riportati di seguito per stabilire se il sistema è interessato da questo problema.

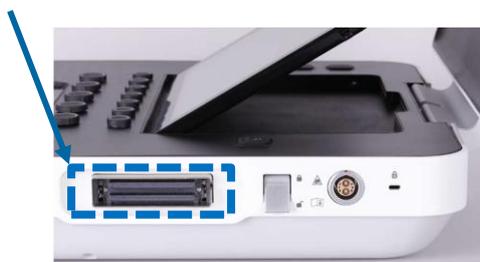
Opzione 1: per prevenire il problema, quando si utilizzano i trasduttori TEE, collegarli direttamente al sistema Compact 5000 utilizzando la porta laterale del sistema, come illustrato nella Figura 3 di seguito.

Figura 3. Porta laterale per collegare direttamente un trasduttore

Il problema è legato all'MPA, quindi è possibile evitarlo utilizzando direttamente la porta su Compact 5000.
