Avviso di sicurezza URGENTE

Multiva 1.5T:

Problema di installazione della gabbia della piastra a pavimento del supporto paziente con rischio di ribaltamento

09 aprile 2024

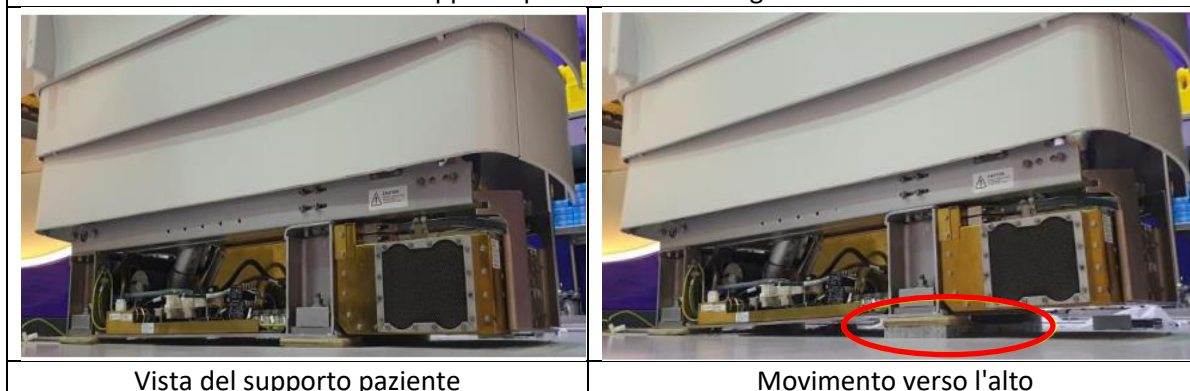
Philips ha identificato un problema relativo alle installazioni di alcune gabbie nella sala RM in cui la piastra a pavimento del supporto paziente (piano portapaziente) potrebbe essere stata installata in modo errato durante la costruzione della sala RM. Ciò potrebbe causare lo slittamento del piano portapaziente dal pavimento e causare lesioni al paziente e/o all'operatore.

Le piastre a pavimento del supporto paziente per i sistemi RM potrebbero non essere state ancorate al pavimento secondo i requisiti di Philips, causando l'instabilità del supporto paziente con il rischio di ribaltamento (vedere la Figura 1). In determinate circostanze questo movimento può causare inavvertitamente danni al paziente e/o all'operatore.

Figura 1 - Esempio di piastra a pavimento del supporto paziente che mostra il movimento verso l'alto del supporto paziente nell'immagine a destra.

- D. Se il supporto paziente si muove improvvisamente e/o diventa instabile (movimento di dislocazione tra il sistema e il pavimento), interrompere immediatamente l'uso e contattare il rappresentante dell'assistenza Philips per assistenza temporanea.

Un rappresentante Philips La contatterà per fissare un appuntamento con un tecnico di assistenza per eseguire un'ispezione e verificare la stabilità del supporto paziente. (Riferimento FCO78100581).

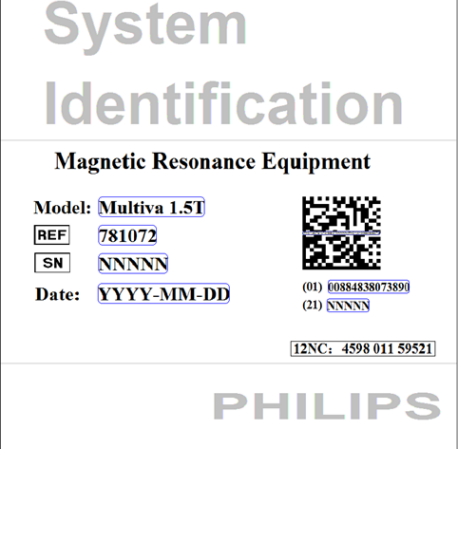
I sistemi potenzialmente interessati possono essere identificati dal nome del modello e dal numero di riferimento (REF). Il nome del modello e il numero di riferimento (REF) sono riportati sull'etichetta del sistema, nel punto identificato dalle caselle rosse nella Figura 2.

Figura 2. Esempio di etichetta del sistema	Nome prodotto (Model)	Numero di parte (REF)	Identificatore del dispositivo

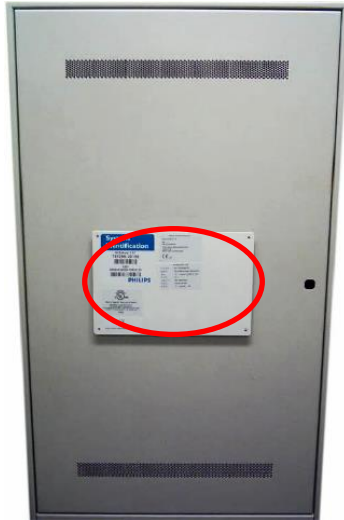
Figura 3: Sportello anteriore della gMDU

1. Accedere all'area tecnica
2. Individuare l'unità di distribuzione generale della rete elettrica (gMDU, general Mains Distribution Unit) e l'armadietto di raffreddamento a liquido (LCC, Liquid Cooling Cabinet)
3. L'etichetta del sistema è situata sullo sportello anteriore della gMDU (vedere la figura 3) o dell'LCC (vedere la figura 4)
4. Individuare il numero di serie sull'etichetta di identificazione del sistema (vedere la figura 5)
