Oggetto: NOTIFICA URGENTE – LETTERA DI RICHIAMO

Dispositivi medici: Serbatoio tipo Rickham; Serbatoio tipo Rickman grande

Riferimenti: NL850-1121; NL850-1132

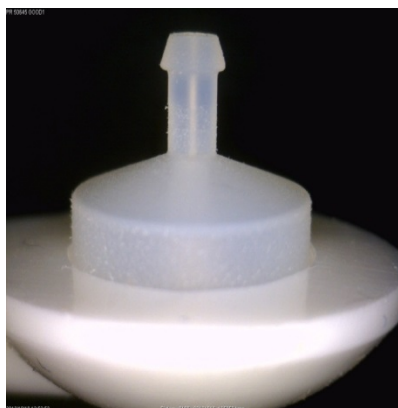
Connettore corretto

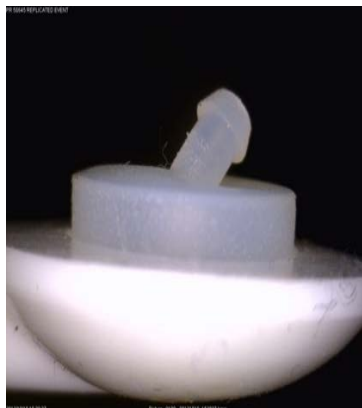
Il connettore rotto o piegato è visivamente evidente (vedere le foto); non abbiamo ricevuto reclami che riferiscono di lesioni o uso involontario su pazienti. Non esistono rischi di impianto di connettore rotto o piegato (poiché può essere collegato a un catetere). Abbiamo invece ricevuto un numero esiguo di reclami in cui si segnala che il connettore rotto ha causato ritardi operatori.

Connettore piegato

Ex abundanti cautela, Integra ha deciso di ritirare dal mercato questi numeri di lotto specifici e di informarVi del ritiro poiché, in base ai dati in nostro possesso, risulta che avete acquistato un **serbatoio tipo Rickham (NL850-1121) e/o un serbatoio tipo Rickham grande (NL850-1132)**.

Vi preghiamo altresì di contattare tutti i clienti finali che potrebbero essere in possesso dei prodotti interessati dal problema e di fornire loro la presente lettera. I clienti finali in possesso dei prodotti interessati devono interromperne immediatamente l'uso ed eliminarli dal servizio.

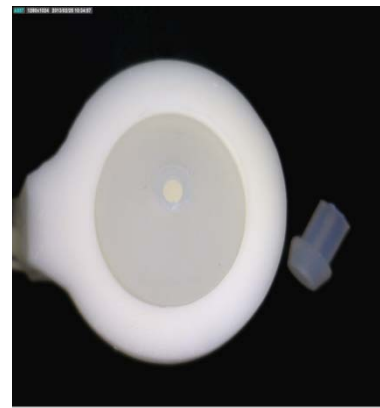
Connettore rotto
