Informazione urgente sulla sicurezza

Sostituzione in via preventiva dei motori di lettini di vecchia fabbricazione

Riguardante: Lettini per terapia GYM & GYM X della società FREI AG

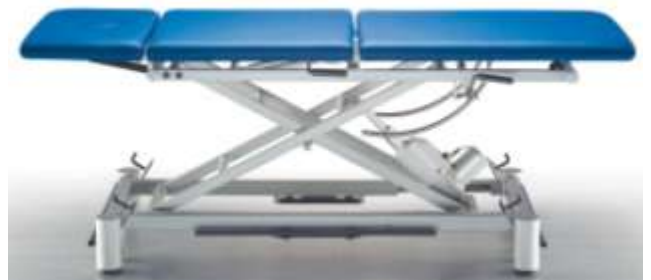
Lettini GYM & GYM X con codice articolo:

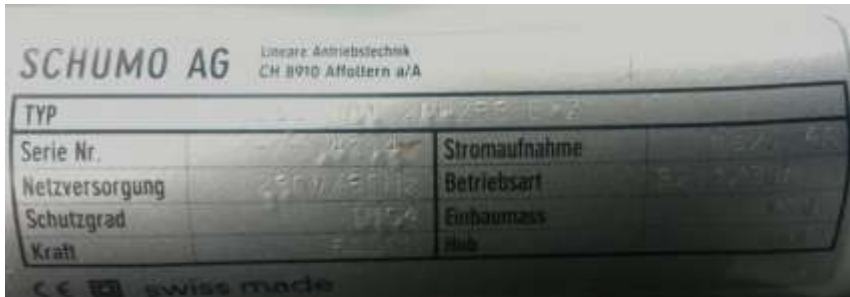
Esempio della targhetta dati di un motore:

Senza anno - motore molto vecchio

Controllare l'anno di fabbricazione dei motori di regolazione dei lettini per terapia. I motori di 10 anni o più vecchi dovranno essere sostituiti in via preventiva. L'età del motore è riportata sulla targhetta dati del motore o sul lettino per terapia.

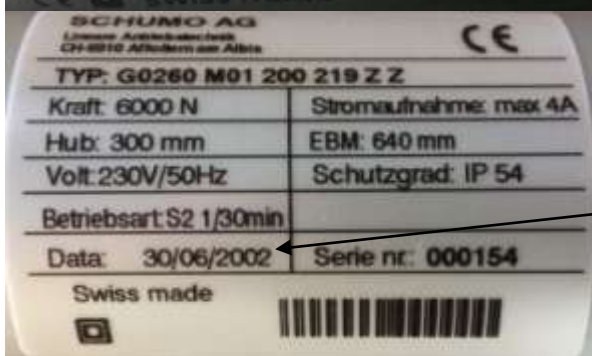
Anno di fabbricazione
